การตรวจสภาพฝายและแนวทางแก้ไขปรับปรุงเพื่อเพิ่มประสิทธิภาพฝาย

รหัสฝายที่ : WPH011500102

ชื่อฝาย **ชื่อลำน้ำ** ร่องตาล **ลำน้ำสาขาของ** แม่น้ำยม **ประเภทลำน้ำ** ลำเหมือง **วันที่สำรวจ** 6 ส.ค. 68

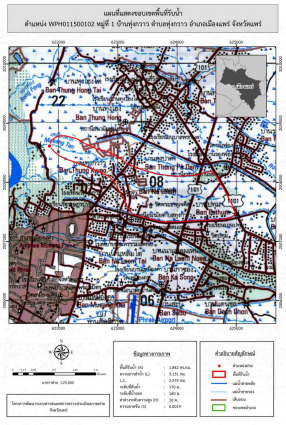
3. ส่วนควบคุมน้ำ : ☐ ใช้งานได้ดี ☑ ปานกลาง ☐ ทรุดโทรม

4. ส่วนท้ายน้ำ : ☐ ใช้งานได้ดี ☑ ปานกลาง ☐ ทรุดโทรม — ตะกอนมีน้อย

พื้นที่รับน้ำของฝายและข้อมูลประกอบ		สภาพโดยรวมของฝายและแนวทางแก้ไขปรับปรุงเบื้องต้น
	<u>ข้อมูลพื้นที่รับน้ำของฝาย</u> A = 1.84 ตารางกิโลเมตร L = 5.15 กิโลเมตร LC = 2.58 กิโลเมตร H = 10 เมตร s = 0 c = 0.25 I = 60 มิลลิเมตร/ชั่วโมง Return period = 100 ปี อัตราการไหลสูงสุด = 7.68 ลบ.ม./วินาที	**สภาพโดยรวมของฝาย** เป็นฝาย มข.2527 ก่อสร้างโดยที่ว่าการอำเภอเมือง เมื่อปี พ.ศ.2559 อายุฝาย 9 ปี มีสภาพในแต่ละส่วนดังนี้ ส่วน Protection เหนือน้ำ : ไม่มี ส่วนเหนือน้ำ : ไม่มี ส่วนควบคุมน้ำ : มีการกัดเซาะ ทรุดตัว มีรูโพรง และรั่วค่อนข้างมากบริเวณด้านข้างตัวฝาย ส่วนท้ายน้ำ : มีการกัดเซาะ ทรุดตัว มีรูโพรง และรั่วค่อนข้างมากบริเวณด้านข้างตัวฝาย ส่วน Protection ท้ายน้ำ : ไม่มี ระบบส่งน้ำ : ไม่มี มีสภาพตะกอนหน้าฝาย : ปานกลาง **แนวทางแก้ไขปรับปรุงเบื้องต้น** ควรซ่อแซมบริเวณที่ถูกกัดเซาะโดยการขุดดินบริเวณนั้นออก และบกอัดใหม่ และควรก่อสร้างพนังป้องกันการกัดเซาะเพิ่มเพื่อป้องกันผลกระทบต่อตัวฝาย ควรวางมาตรการขุดลอก และกำจัดวัชพืชตามเวลาที่เหมาะสม
