การตรวจสภาพฝายและแนวทางแก้ไขปรับปรุงเพื่อเพิ่มประสิทธิภาพฝาย

รหัสฝายที่ : WPH011500201

ชื่อฝาย **ชื่อลำน้ำ** แม่แคม **ลำน้ำสาขาของ** แม่น้ำยม **ประเภทลำน้ำ** ลำห้วย **วันที่สำรวจ** 6 ส.ค. 68

หมู่บ้าน หมู่ที่ 2 บ้านนาแหลม **ตำบล** ทุ่งกวาว **อำเภอ** เมืองแพร่ **จังหวัด** แพร่

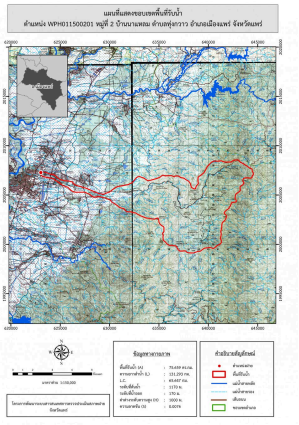
1. ส่วนป้องกันเหนือน้ำ : ☐ ใช้งานได้ดี ☐ ปานกลาง ☐ ทรุดโทรม ตะกอนมีน้อย	**2. ส่วนเหนือน้ำ :** ☐ ใช้งานได้ดี ☐ ปานกลาง ☐ ทรุดโทรม ตะกอนมีน้อย
3. ส่วนควบคุมน้ำ : ☑ ใช้งานได้ดี ☐ ปานกลาง ☐ ทรุดโทรม	**4. ส่วนท้ายน้ำ :** ☑ ใช้งานได้ดี ☐ ปานกลาง ☐ ทรุดโทรม ตะกอนมีน้อย

5. ส่วนป้องกันท้ายน้ำ : ☐ ใช้งานได้ดี ☐ ปานกลาง ☐ ทรุดโทรม ตะกอนมีน้อย	**6. ระบบส่งน้ำ :** ☐ ใช้งานได้ดี ☐ ปานกลาง ☐ ทรุดโทรม

พื้นที่รับน้ำของฝายและข้อมูลประกอบ		สภาพโดยรวมของฝายและแนวทางแก้ไขปรับปรุงเบื้องต้น
	ข้อมูลพื้นที่รับน้ำของฝาย A = 75.66 ตารางกิโลเมตร L = 131.29 กิโลเมตร LC = 65.65 กิโลเมตร H = 1000 เมตร s = 0.01 Return period = 100 ปี อัตราการไหลสูงสุด = 328.68 ลบ.ม./วินาที	**สภาพโดยรวมของฝาย** เป็นฝาย มข.2527 ก่อสร้างโดยที่ว่าการอำเภอเมือง อายุฝาย 20 ปี มีสภาพในแต่ละส่วนดังนี้ ส่วน Protection เหนือน้ำ : ไม่มี ส่วนเหนือน้ำ : ไม่มี ส่วนควบคุมน้ำ : สภาพปกติโดยรวมใช้งานได้ ส่วนท้ายน้ำ : สภาพปกติโดยรวมใช้งานได้ ส่วน Protection ท้ายน้ำ : ไม่มี ระบบส่งน้ำ : ไม่มี มีสภาพตะกอนหน้าฝาย : ปานกลาง **แนวทางแก้ไขปรับปรุงเบื้องต้น** มีสภาพโดยรวมปกติ ควรวางมาตรการขุดลอก และกำจัดวัชพืชตามเวลาที่เหมาะสม
