การตรวจสภาพฝายและแนวทางแก้ไขปรับปรุงเพื่อเพิ่มประสิทธิภาพฝาย

รหัสฝายที่ : WPH011500203

ชื่อฝาย **ชื่อลำน้ำ** แม่แคม **ลำน้ำสาขาของ** แม่น้ำยม **ประเภทลำน้ำ** ลำห้วย **วันที่สำรวจ** 6 ส.ค. 68

หมู่บ้าน หมู่ที่ 2 บ้านนาแหลม **ตำบล** ทุ่งกวาว **อำเภอ** เมืองแพร่ **จังหวัด** แพร่

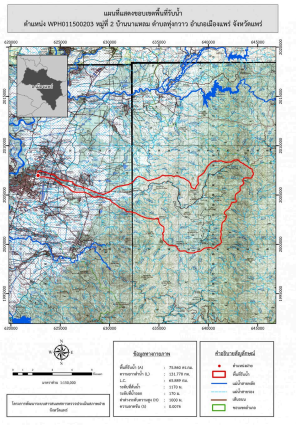
1. ส่วนป้องกันเหนือน้ำ : ☐ ใช้งานได้ดี ☐ ปานกลาง ☐ ทรุดโทรม	ตะกอนมีมาก
2. ส่วนเหนือน้ำ : ☐ ใช้งานได้ดี ☐ ปานกลาง ☐ ทรุดโทรม	ตะกอนมีมาก
3. ส่วนควบคุมน้ำ : ☑ ใช้งานได้ดี ☐ ปานกลาง ☐ ทรุดโทรม	
4. ส่วนท้ายน้ำ : ☑ ใช้งานได้ดี ☐ ปานกลาง ☐ ทรุดโทรม	ตะกอนมีน้อย

5. ส่วนป้องกันท้ายน้ำ : ☐ ใช้งานได้ดี ☐ ปานกลาง ☐ ทรุดโทรม	ตะกอนมีน้อย
6. ระบบส่งน้ำ : ☐ ใช้งานได้ดี ☐ ปานกลาง ☐ ทรุดโทรม

มีสภาพในแต่ละส่วนดังนี้ ส่วน Protection เหนือน้ำ : ไม่มี ส่วนเหนือน้ำ : ไม่มี ส่วนควบคุมน้ำ : สภาพปกติโดยรวมใช้งานได้ มีวัชพืชขึ้นหนาแน่น ส่วนท้ายน้ำ : สภาพปกติโดยรวมใช้งานได้ มีวัชพืชขึ้นหนาแน่น ส่วน Protection ท้ายน้ำ : ไม่มี ระบบส่งน้ำ : ไม่มี

มีสภาพตะกอนหน้าฝาย : มาก

มีสภาพโดยรวมปกติ ควรวางมาตรการขุดลอก และกำจัดวัชพืชตามเวลาที่เหมาะสม
