การตรวจสภาพฝายและแนวทางแก้ไขปรับปรุงเพื่อเพิ่มประสิทธิภาพฝาย

รหัสฝายที่ : WPH011500302

ชื่อฝาย **ชื่อลำน้ำ** แม่แคม **ลำน้ำสาขาของ** แม่น้ำยม **ประเภทลำน้ำ** ลำห้วย **วันที่สำรวจ** 6 ส.ค. 68

หมู่บ้าน หมู่ที่ 3 บ้านนาแหลม **ตำบล** ทุ่งกวาว **อำเภอ** เมืองแพร่ **จังหวัด** แพร่

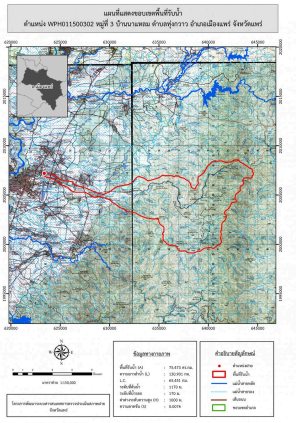
1. ส่วนป้องกันเหนือน้ำ : ☐ใช้งานได้ดี ☐ปานกลาง ☐ทรุดโทรม ตะกอนมีปานกลาง	**2. ส่วนเหนือน้ำ :** ☐ใช้งานได้ดี ☐ปานกลาง ☐ทรุดโทรม ตะกอนมีปานกลาง
3. ส่วนควบคุมน้ำ : ☑ใช้งานได้ดี ☐ปานกลาง ☐ทรุดโทรม	**4. ส่วนท้ายน้ำ :** ☑ใช้งานได้ดี ☐ปานกลาง ☐ทรุดโทรม ตะกอนมีน้อย

5. ส่วนป้องกันท้ายน้ำ : ☐ใช้งานได้ดี ☐ปานกลาง ☐ทรุดโทรม ตะกอนมีน้อย	**6. ระบบส่งน้ำ :** ☐ใช้งานได้ดี ☐ปานกลาง ☐ทรุดโทรม

พื้นที่รับน้ำของฝายและข้อมูลประกอบ		สภาพโดยรวมของฝายและแนวทางแก้ไขปรับปรุงเบื้องต้น
	ข้อมูลพื้นที่รับน้ำของฝาย A = 75.47 ตารางกิโลเมตร L = 130.9 กิโลเมตร LC = 65.45 กิโลเมตร H = 1000 เมตร s = 0.01 Return period = 100 ปี อัตราการไหลสูงสุด = 328.31 ลบ.ม./วินาที	**สภาพโดยรวมของฝาย** เป็นฝาย มข.2527 ก่อสร้างโดยที่ว่าการอำเภอเมือง อายุฝาย 20 ปี มีสภาพในแต่ละส่วนดังนี้ ส่วน Protection เหนือน้ำ : ไม่มี ส่วนเหนือน้ำ : ไม่มี ส่วนควบคุมน้ำ : สภาพปกติโดยรวมใช้งานได้ ส่วนท้ายน้ำ : สภาพปกติโดยรวมใช้งานได้ มีวัชพืชขึ้นน้อย ส่วน Protection ท้ายน้ำ : ไม่มี ระบบส่งน้ำ : ไม่มี มีสภาพตะกอนหน้าฝาย : ปานกลาง **แนวทางแก้ไขปรับปรุงเบื้องต้น** มีสภาพโดยรวมปกติ ควรวางมาตรการขุดลอก และกำจัดวัชพืชตามเวลาที่เหมาะสม
