การตรวจสภาพฝายและแนวทางแก้ไขปรับปรุงเพื่อเพิ่มประสิทธิภาพฝาย

รหัสฝายที่ : WPH011500303

ชื่อฝาย **ชื่อลำน้ำ** แม่แคม **ลำน้ำสาขาของ** แม่น้ำยม **ประเภทลำน้ำ** ลำห้วย **วันที่สำรวจ** 6 ส.ค. 68

หมู่บ้าน หมู่ที่ 3 บ้านนาแหลม **ตำบล** ทุ่งกวาว **อำเภอ** เมืองแพร่ **จังหวัด** แพร่

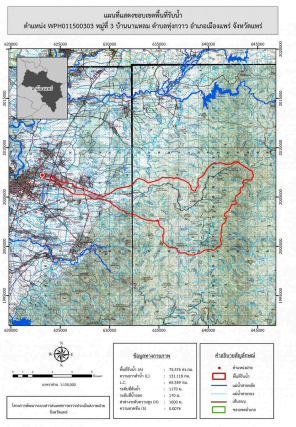
1. ส่วนป้องกันเหนือน้ำ : ☐ใช้งานได้ดี ☐ปานกลาง ☐ทรุดโทรม	ตะกอนมีปานกลาง
2. ส่วนเหนือน้ำ : ☐ใช้งานได้ดี ☐ปานกลาง ☐ทรุดโทรม	ตะกอนมีปานกลาง
3. ส่วนควบคุมน้ำ : ☑ใช้งานได้ดี ☐ปานกลาง ☐ทรุดโทรม	
4. ส่วนท้ายน้ำ : ☑ใช้งานได้ดี ☐ปานกลาง ☐ทรุดโทรม	ตะกอนมีน้อย

5. ส่วนป้องกันท้ายน้ำ : ☐ใช้งานได้ดี ☐ปานกลาง ☐ทรุดโทรม	ตะกอนมีน้อย
6. ระบบส่งน้ำ : ☐ใช้งานได้ดี ☐ปานกลาง ☐ทรุดโทรม

มีสภาพในแต่ละส่วนดังนี้ ส่วน Protection เหนือน้ำ : ไม่มี ส่วนเหนือน้ำ : ไม่มี ส่วนควบคุมน้ำ : สภาพปกติโดยรวมใช้งานได้ มีวัชพืชขึ้นน้อย ส่วนท้ายน้ำ : สภาพปกติโดยรวมใช้งานได้ ส่วน Protection ท้ายน้ำ : ไม่มี ระบบส่งน้ำ : ไม่มี มีสภาพตะกอนหน้าฝาย : ปานกลาง

มีสภาพโดยรวมปกติ ควรวางมาตรการขุดลอก และกำจัดวัชพืชตามเวลาที่เหมาะสม
