การตรวจสภาพฝายและแนวทางแก้ไขปรับปรุงเพื่อเพิ่มประสิทธิภาพฝาย

รหัสฝายที่ : WPH011500402

ชื่อฝาย **ชื่อลำน้ำ** แม่แคม **ลำน้ำสาขาของ** แม่น้ำยม **ประเภทลำน้ำ** ลำห้วย **วันที่สำรวจ** 6 ส.ค. 68

หมู่บ้าน หมู่ที่ 4 บ้านหัวดง **ตำบล** ทุ่งกวาว **อำเภอ** เมืองแพร่ **จังหวัด** แพร่

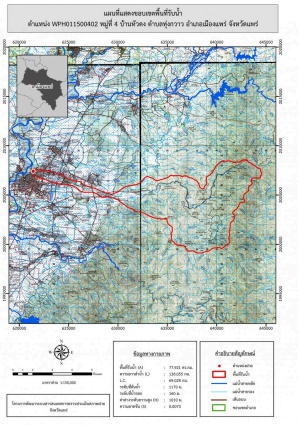
1. ส่วนป้องกันเหนือน้ำ : ☐ ใช้งานได้ดี ☐ ปานกลาง ☐ ทรุดโทรม	ตะกอนมีน้อย	**2. ส่วนเหนือน้ำ :** ☐ ใช้งานได้ดี ☐ ปานกลาง ☐ ทรุดโทรม	ตะกอนมีน้อย
3. ส่วนควบคุมน้ำ : ☑ ใช้งานได้ดี ☐ ปานกลาง ☐ ทรุดโทรม		**4. ส่วนท้ายน้ำ :** ☑ ใช้งานได้ดี ☐ ปานกลาง ☐ ทรุดโทรม	ตะกอนมีน้อย

5. ส่วนป้องกันท้ายน้ำ : ☐ ใช้งานได้ดี ☐ ปานกลาง ☐ ทรุดโทรม	ตะกอนมีน้อย	**6. ระบบส่งน้ำ :** ☐ ใช้งานได้ดี ☐ ปานกลาง ☐ ทรุดโทรม

พื้นที่รับน้ำของฝายและข้อมูลประกอบ		สภาพโดยรวมของฝายและแนวทางแก้ไขปรับปรุงเบื้องต้น
	<u>ข้อมูลพื้นที่รับน้ำของฝาย</u> A = 77.92 ตารางกิโลเมตร L = 138.06 กิโลเมตร LC = 69.03 กิโลเมตร H = 1010 เมตร s = 0.01 Return period = 100 ปี อัตราการไหลสูงสุด = 333.13 ลบ.ม./วินาที	**สภาพโดยรวมของฝาย** เป็นฝาย คสล. ก่อสร้างโดยที่ว่าการอำเภอเมือง อายุฝายมากกว่า 20 ปี มีสภาพในแต่ละส่วนดังนี้ ส่วน Protection เหนือน้ำ : ไม่มี ส่วนเหนือน้ำ : ไม่มี ส่วนควบคุมน้ำ : สภาพปกติโดยรวมใช้งานได้ ส่วนท้ายน้ำ : สภาพปกติโดยรวมใช้งานได้ ส่วน Protection ท้ายน้ำ : ไม่มี ระบบส่งน้ำ : ไม่มี มีสภาพตะกอนหน้าฝาย : ปานกลาง **แนวทางแก้ไขปรับปรุงเบื้องต้น** มีสภาพโดยรวมปกติ ควรวางมาตรการขุดลอก และกำจัดวัชพืชตามเวลาที่เหมาะสม
