การตรวจสภาพฝายและแนวทางแก้ไขปรับปรุงเพื่อเพิ่มประสิทธิภาพฝาย

รหัสฝายที่ : WPH011500501

ชื่อฝาย **ชื่อลำน้ำ** ร่องตาล **ลำน้ำสาขาของ** แม่น้ำยม **ประเภทลำน้ำ** ลำเหมือง **วันที่สำรวจ** 6 ส.ค. 68

หมู่บ้าน หมู่ที่ 5 บ้านทุ่งป่าดำ **ตำบล** ทุ่งกวาว **อำเภอ** เมืองแพร่ **จังหวัด** แพร่

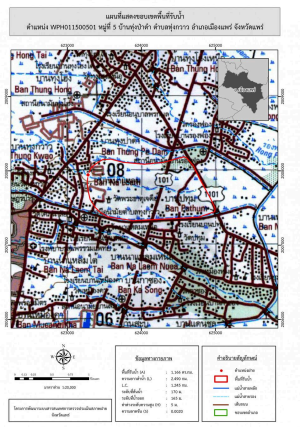
เป็นฝาย คสล. ก่อสร้างโดย อบจ.แพร่ อายุฝายมากกว่า 10 ปี มีสภาพในแต่ละส่วนดังนี้ ส่วน Protection เหนือน้ำ : ไม่มี ส่วนเหนือน้ำ : สภาพปกติโดยรวมใช้งานได้ ส่วนควบคุมน้ำ : สภาพปกติโดยรวมใช้งานได้ มีรูโพรง และรั่วเล็กน้อย ส่วนท้ายน้ำ : สภาพปกติโดยรวมใช้งานได้ มีรูโพรง และรั่วเล็กน้อย ส่วน Protection ท้ายน้ำ : ไม่มี ระบบส่งน้ำ : ไม่มี

มีสภาพตะกอนหน้าฝาย : น้อย

มีสภาพโดยรวมปกติสามารถใช้งานต่อไปได้มีการรั่วซึมเล็กน้อยการซ่อมแซมทำได้ยาก ควรวางมาตรการขุดลอก และกำจัดวัชพืชตามเวลาที่เหมาะสม
