# การตรวจสภาพฝายและแนวทางแก้ไขปรับปรุงเพื่อเพิ่มประสิทธิภาพฝาย

**รหัสฝายที่ :** WPH011600301

**ชื่อฝาย** **ชื่อลำน้ำ** ร่องเปลือย **ลำน้ำสาขาของ** แม่น้ำยม **ประเภทลำน้ำ** ลำเหมือง **วันที่สำรวจ** 7 ส.ค. 68

**หมู่บ้าน** หมู่ที่ 3 บ้านท่าขวัญ **ตำบล** ท่าข้าม **อำเภอ** เมืองแพร่ **จังหวัด** แพร่

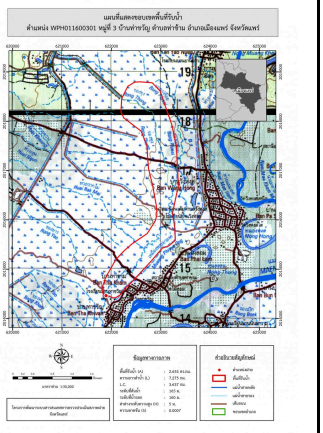
| พื้นที่รับน้ำของฝายและข้อมูลประกอบ | | สภาพโดยรวมของฝายและแนวทางแก้ไขปรับปรุงเบื้องต้น |
|---|---|---|
| | ข้อมูลพื้นที่รับน้ำของฝาย<br>A = 2.65 ตารางกิโลเมตร<br>L = 7.28 กิโลเมตร<br>LC = 3.64 กิโลเมตร<br>H = 5 เมตร<br>s = 0<br>c = 0.25<br>I = 35 มิลลิเมตร/ชั่วโมง<br>Return period = 100 ปี<br>อัตราการไหลสูงสุด = 6.45 ลบ.ม./วินาที | **สภาพโดยรวมของฝาย**<br>เป็นฝาย มข.2527 ก่อสร้างโดยที่ว่าการอำเภอเมือง อายุฝายมากกว่า 20 ปี<br>มีสภาพในแต่ละส่วนดังนี้ ส่วน Protection เหนือน้ำ : ไม่มี ส่วนเหนือน้ำ : ไม่มี ส่วนควบคุมน้ำ : สภาพปกติโดยรวมใช้งานได้ มีวัชพืชขึ้นน้อย ส่วนท้ายน้ำ : สภาพปกติโดยรวมใช้งานได้ ส่วน Protection ท้ายน้ำ : ไม่มี ระบบส่งน้ำ : ไม่มี มีสภาพตะกอนหน้าฝาย : ปานกลาง<br>**แนวทางแก้ไขปรับปรุงเบื้องต้น**<br>มีสภาพโดยรวมปกติ ควรวางมาตรการขุดลอก และกำจัดวัชพืชตามเวลาที่เหมาะสม |
