การตรวจสภาพฝายและแนวทางแก้ไขปรับปรุงเพื่อเพิ่มประสิทธิภาพฝาย

รหัสฝายที่ : WPH011600302

หมู่บ้าน หมู่ที่ 3 บ้านท่าขวัญ **ตำบล** ท่าข้าม **อำเภอ** เมืองแพร่ **จังหวัด** แพร่

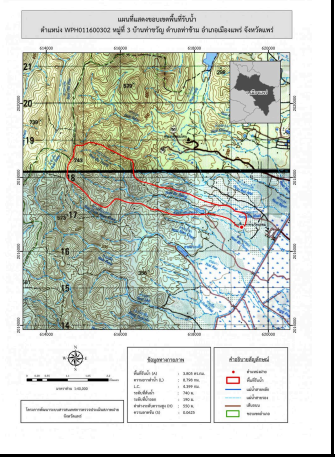
1. ส่วนป้องกันเหนือน้ำ : ☐ ใช้งานได้ดี ☐ ปานกลาง ☐ ทรุดโทรม ตะกอนมีปานกลาง	**2. ส่วนเหนือน้ำ :** ☐ ใช้งานได้ดี ☐ ปานกลาง ☐ ทรุดโทรม ตะกอนมีปานกลาง
3. ส่วนควบคุมน้ำ : ☐ ใช้งานได้ดี ☐ ปานกลาง ☑ ทรุดโทรม	**4. ส่วนท้ายน้ำ :** ☐ ใช้งานได้ดี ☐ ปานกลาง ☑ ทรุดโทรม ตะกอนมีปานกลาง

พื้นที่รับน้ำของฝายและข้อมูลประกอบ		สภาพโดยรวมของฝายและแนวทางแก้ไขปรับปรุงเบื้องต้น
	<u>ข้อมูลพื้นที่รับน้ำของฝาย</u> A = 3.81 ตารางกิโลเมตร L = 8.8 กิโลเมตร LC = 4.4 กิโลเมตร H = 550 เมตร s = 0.06 c = 0.25 I = 100 มิลลิเมตร/ชั่วโมง Return period = 100 ปี อัตราการไหลสูงสุด = 26.45 ลบ.ม./วินาที	**สภาพโดยรวมของฝาย** เป็นฝาย คสล. ก่อสร้างโดยที่ว่าการอำเภอเมือง อายุฝายมากกว่า 20 ปี มีสภาพพังเสียหายไม่สามารถใช้งานได้ มีสภาพตะกอนหน้าฝาย : ปานกลาง **แนวทางแก้ไขปรับปรุงเบื้องต้น** ควรรื้อถอน และก่อสร้างใหม่ในรูปแบบ และขนาดที่เหมาะสม
