# การตรวจสภาพฝายและแนวทางแก้ไขปรับปรุงเพื่อเพิ่มประสิทธิภาพฝาย

**รหัสฝายที่ :** WPH011600502

**ชื่อฝาย** **ชื่อลำน้ำ** ร่องเปลือย **ลำน้ำสาขาของ** แม่น้ำยม **ประเภทลำน้ำ** ลำเหมือง **วันที่สำรวจ** 7 ส.ค. 68

**หมู่บ้าน** หมู่ที่ 5 บ้านท่าขวัญ **ตำบล** ท่าข้าม **อำเภอ** เมืองแพร่ **จังหวัด** แพร่

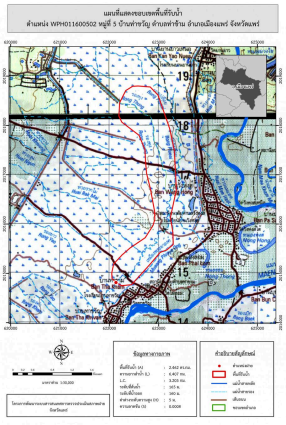
มีสภาพในแต่ละส่วนดังนี้ ส่วน Protection เหนือน้ำ : ไม่มี ส่วนเหนือน้ำ : ไม่มี ส่วนควบคุมน้ำ : สภาพปกติโดยรวมใช้งานได้ มีวัชพืชขึ้นน้อย ส่วนท้ายน้ำ : สภาพปกติโดยรวมใช้งานได้ ส่วน Protection ท้ายน้ำ : ไม่มี ระบบส่งน้ำ : ไม่มี มีสภาพตะกอนหน้าฝาย : ปานกลาง

มีสภาพโดยรวมปกติ ควรวางมาตรการขุดลอก และกำจัดวัชพืชตามเวลาที่เหมาะสม
