การตรวจสภาพฝายและแนวทางแก้ไขปรับปรุงเพื่อเพิ่มประสิทธิภาพฝาย

รหัสฝายที่ : WPH011700104

ชื่อฝาย **ชื่อลำน้ำ** ร่องเบิก **ลำน้ำสาขาของ** แม่น้ำยม **ประเภทลำน้ำ** ลำเหมือง **วันที่สำรวจ** 8 ส.ค. 68

หมู่บ้าน หมู่ที่ 1 บ้านนันทาราม **ตำบล** แม่ยม **อำเภอ** เมืองแพร่ **จังหวัด** แพร่

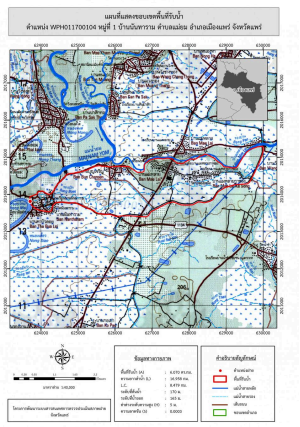
1. ส่วนป้องกันเหนือน้ำ : ☐ ใช้งานได้ดี ☐ ปานกลาง ☐ ทรุดโทรม — ตะกอนมีปานกลาง

2. ส่วนเหนือน้ำ : ☐ ใช้งานได้ดี ☐ ปานกลาง ☐ ทรุดโทรม — ตะกอนมีปานกลาง

3. ส่วนควบคุมน้ำ : ☑ ใช้งานได้ดี ☐ ปานกลาง ☐ ทรุดโทรม

4. ส่วนท้ายน้ำ : ☑ ใช้งานได้ดี ☐ ปานกลาง ☐ ทรุดโทรม — ตะกอนมีน้อย

5. ส่วนป้องกันท้ายน้ำ : ☐ ใช้งานได้ดี ☐ ปานกลาง ☐ ทรุดโทรม — ตะกอนมีน้อย

6. ระบบส่งน้ำ : ☑ ใช้งานได้ดี ☐ ปานกลาง ☐ ทรุดโทรม — ตะกอนมีน้อย

เป็นฝาย มข.2527 ก่อสร้างโดยที่ว่าการอำเภอเมืองปัจจุบันอยู่ในความดูแลของ อบต.แม่ยม อายุฝายมากกว่า 20 ปี มีสภาพในแต่ละส่วนดังนี้ ส่วน Protection เหนือน้ำ : ไม่มี ส่วนเหนือน้ำ : ไม่มี ส่วนควบคุมน้ำ : สภาพปกติโดยรวมใช้งานได้ ส่วนท้ายน้ำ : สภาพปกติโดยรวมใช้งานได้ ส่วน Protection ท้ายน้ำ : ไม่มี ระบบส่งน้ำ : ไม่มี มีสภาพตะกอนหน้าฝาย : ปานกลาง

มีสภาพโดยรวมปกติ ควรวางมาตรการขุดลอก และกำจัดวัชพืชตามเวลาที่เหมาะสม
