การตรวจสภาพฝายและแนวทางแก้ไขปรับปรุงเพื่อเพิ่มประสิทธิภาพฝาย

รหัสฝายที่ : WPH011700201

ชื่อฝาย **ชื่อลำน้ำ** ร่องเอียน **ลำน้ำสาขาของ** แม่น้ำยม **ประเภทลำน้ำ** ลำเหมือง **วันที่สำรวจ** 8 ส.ค. 68

หมู่บ้าน หมู่ที่ 2 บ้านต้นค่า **ตำบล** แม่ยม **อำเภอ** เมืองแพร่ **จังหวัด** แพร่

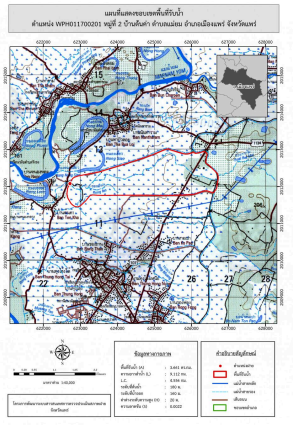
1. ส่วนป้องกันเหนือน้ำ : ☐ ใช้งานได้ดี ☐ ปานกลาง ☐ ทรุดโทรม ตะกอนมีปานกลาง	**2. ส่วนเหนือน้ำ :** ☐ ใช้งานได้ดี ☐ ปานกลาง ☐ ทรุดโทรม ตะกอนมีปานกลาง
3. ส่วนควบคุมน้ำ : ☐ ใช้งานได้ดี ☐ ปานกลาง ☑ ทรุดโทรม	**4. ส่วนท้ายน้ำ :** ☐ ใช้งานได้ดี ☐ ปานกลาง ☑ ทรุดโทรม ตะกอนมีน้อย

พื้นที่รับน้ำของฝายและข้อมูลประกอบ		สภาพโดยรวมของฝายและแนวทางแก้ไขปรับปรุงเบื้องต้น
	<u>ข้อมูลพื้นที่รับน้ำของฝาย</u> A = 3.66 ตารางกิโลเมตร L = 9.11 กิโลเมตร LC = 4.56 กิโลเมตร H = 20 เมตร s = 0 c = 0.25 I = 50 มิลลิเมตร/ชั่วโมง Return period = 100 ปี อัตราการไหลสูงสุด = 12.72 ลบ.ม./วินาที	**สภาพโดยรวมของฝาย** เป็นฝาย มข.2527 ก่อสร้างโดยที่ว่าการอำเภอเมือง อายุฝายมากกว่า 10 ปี มีสภาพพังเสียหายไม่สามารถใช้งานได้ มีสภาพตะกอนหน้าฝาย : ปานกลาง **แนวทางแก้ไขปรับปรุงเบื้องต้น** ควรรื้อถอน และก่อสร้างใหม่ในรูปแบบ และขนาดที่เหมาะสม
