การตรวจสภาพฝายและแนวทางแก้ไขปรับปรุงเพื่อเพิ่มประสิทธิภาพฝาย

รหัสฝายที่ : WPH011700303

ชื่อฝาย **ชื่อลำน้ำ** ร่องฟอง **ลำน้ำสาขาของ** แม่น้ำยม **ประเภทลำน้ำ** ลำเหมือง **วันที่สำรวจ** 8 ส.ค. 68

หมู่บ้าน หมู่ที่ 3 บ้านหนองกลาง **ตำบล** แม่ยม **อำเภอ** เมืองแพร่ **จังหวัด** แพร่

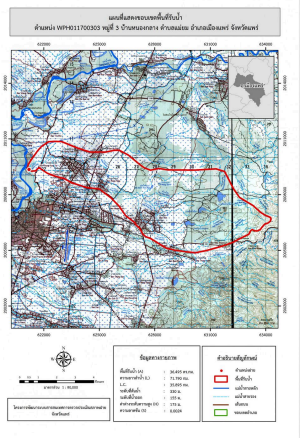
เป็นฝาย คสล. ก่อสร้างโดยที่ว่าการอำเภอเมืองปัจจุบันอยู่ในความดูแลของ อบต.แม่ยม อายุฝายมากกว่า 20 ปี (เดิมอยู่ในความดูแลของ ทต.ทุ่งกวาว) มีสภาพในแต่ละส่วนดังนี้ ส่วน Protection เหนือน้ำ : ไม่มี ส่วนเหนือน้ำ : สภาพปกติโดยรวมใช้งานได้มีการกัดเซาะและทรุดตัวน้อย มีวัชพืชขึ้นน้อย ส่วนควบคุมน้ำ : สภาพปกติโดยรวมใช้งานได้มีการกัดเซาะและทรุดตัวน้อย มีวัชพืชขึ้นน้อย ส่วนท้ายน้ำ : สภาพปกติโดยรวมใช้งานได้มีการกัดเซาะและทรุดตัวน้อย มีวัชพืชขึ้นน้อย ส่วน Protection ท้ายน้ำ : ไม่มี ระบบส่งน้ำ : ไม่มี มีสภาพตะกอนหน้าฝาย : ปานกลาง

เนื่องจากสภาพฝายค่อนข้างเก่า และทรุดโทรมอาจไม่คุ้มค่าในการปรับปรุง สามารถใช้งานต่อไปได้หากในอนาคตตรวจพบความเสียหายเพิ่มขึ้นควรพิจารณารื้อถอนและก่อสร้างใหม่ในรูปแบบ และขนาดที่เหมาะสม
