การตรวจสภาพฝายและแนวทางแก้ไขปรับปรุงเพื่อเพิ่มประสิทธิภาพฝาย

รหัสฝายที่ : WPH012000302

ชื่อฝาย **ชื่อลำน้ำ** เหมืองกลาง **ลำน้ำสาขาของ** แม่สาย/แม่น้ำยม **ประเภทลำน้ำ** ลำเหมือง **วันที่สำรวจ** 8 ส.ค. 68

หมู่บ้าน หมู่ที่ 3 บ้านหัวฝาย **ตำบล** กาญจนา **อำเภอ** เมืองแพร่ **จังหวัด** แพร่

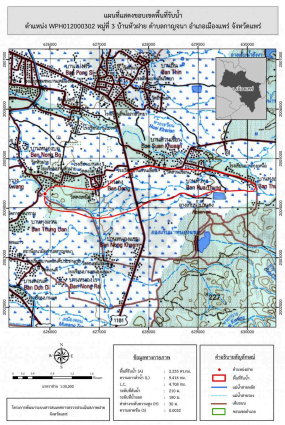
เป็นฝายที่ก่อสร้างโดยกรมชลประทาน ถ่ายโอนให้กับ อบต.กาญจนา อายุฝายมากกว่า 30 ปี มีสภาพในแต่ละส่วนดังนี้ ส่วน Protection เหนือน้ำ : ไม่สามารถมองเห็น ส่วนเหนือน้ำ : ปกติสามารถใช้งานได้ ส่วนควบคุมน้ำ : ปกติสามารถใช้งานได้ ส่วนท้ายน้ำ : ปกติสามารถใช้งานได้ ส่วน Protection ท้ายน้ำ : โดยรวมสามารถใช้งานได้มีการกัดเซาะทรุดตัว และแตกร้าวน้อย ระบบส่งน้ำ : ปกติสามารถใช้งานได้ มีสภาพตะกอนหน้าฝาย : ปานกลาง ***กำลังทำเรื่องโอนคืนให้กับกรมชลประทาน***

มีสภาพโดยรวมปกติ ควรวางมาตรการขุดลอก และกำจัดวัชพืชตามเวลาที่เหมาะสม
