การตรวจสภาพฝายและแนวทางแก้ไขปรับปรุงเพื่อเพิ่มประสิทธิภาพฝาย

รหัสฝายที่ : WPH012000501

ชื่อฝาย **ชื่อลำน้ำ** เหมืองหลวง **ลำน้ำสาขาของ** แม่สาย/แม่น้ำยม **ประเภทลำน้ำ** ลำเหมือง **วันที่สำรวจ** 8 ส.ค. 68

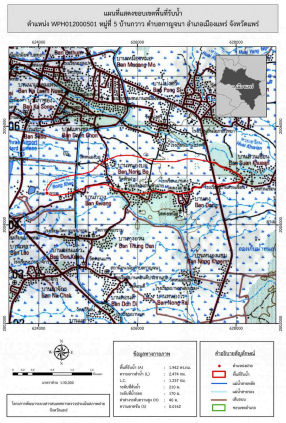
1. ส่วนป้องกันเหนือน้ำ : ☐ ใช้งานได้ดี ☐ ปานกลาง ☐ ทรุดโทรม	ตะกอนมีปานกลาง	**2. ส่วนเหนือน้ำ :** ☐ ใช้งานได้ดี ☐ ปานกลาง ☐ ทรุดโทรม	ตะกอนมีปานกลาง
3. ส่วนควบคุมน้ำ : ☑ ใช้งานได้ดี ☐ ปานกลาง ☐ ทรุดโทรม		**4. ส่วนท้ายน้ำ :** ☑ ใช้งานได้ดี ☐ ปานกลาง ☐ ทรุดโทรม	ตะกอนมีน้อย

5. ส่วนป้องกันท้ายน้ำ : ☐ ใช้งานได้ดี ☐ ปานกลาง ☐ ทรุดโทรม	ตะกอนมีน้อย	**6. ระบบส่งน้ำ :** ☐ ใช้งานได้ดี ☐ ปานกลาง ☐ ทรุดโทรม

พื้นที่รับน้ำของฝายและข้อมูลประกอบ		สภาพโดยรวมของฝายและแนวทางแก้ไขปรับปรุงเบื้องต้น
	<u>ข้อมูลพื้นที่รับน้ำของฝาย</u> A = 1.94 ตารางกิโลเมตร L = 2.47 กิโลเมตร LC = 1.24 กิโลเมตร H = 40 เมตร s = 0.02 c = 0.25 I = 110 มิลลิเมตร/ชั่วโมง Return period = 100 ปี อัตราการไหลสูงสุด = 14.85 ลบ.ม./วินาที	**สภาพโดยรวมของฝาย** เป็นฝาย มข.2527 ก่อสร้างโดยที่ว่าการอำเภอเมืองปัจจุบันอยู่ในความดูแลของ อบต.กาญจนา อายุฝายมากกว่า 20 ปี มีสภาพในแต่ละส่วนดังนี้ ส่วน Protection เหนือน้ำ : ไม่มี ส่วนเหนือน้ำ : ไม่มี ส่วนควบคุมน้ำ : สภาพปกติโดยรวมใช้งานได้ ส่วนท้ายน้ำ : สภาพปกติโดยรวมใช้งานได้ ส่วน Protection ท้ายน้ำ : ไม่มี ระบบส่งน้ำ : ไม่มี มีสภาพตะกอนหน้าฝาย : ปานกลาง **แนวทางแก้ไขปรับปรุงเบื้องต้น** มีสภาพโดยรวมปกติ ควรวางมาตรการขุดลอก และกำจัดวัชพืชตามเวลาที่เหมาะสม
