การตรวจสภาพฝายและแนวทางแก้ไขปรับปรุงเพื่อเพิ่มประสิทธิภาพฝาย

รหัสฝายที่ : WPH012000502

ชื่อฝาย **ชื่อลำน้ำ** เหมืองหลวง **ลำน้ำสาขาของ** แม่สาย/แม่น้ำยม **ประเภทลำน้ำ** ลำเหมือง **วันที่สำรวจ** 8 ส.ค. 68

หมู่บ้าน หมู่ที่ 5 บ้านกวาว **ตำบล** กาญจนา **อำเภอ** เมืองแพร่ **จังหวัด** แพร่

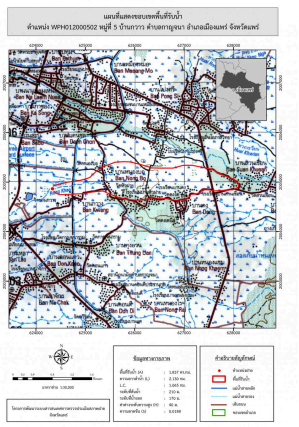
เป็นฝาย มข.2527 ก่อสร้างโดยที่ว่าการอำเภอเมืองปัจจุบันอยู่ในความดูแลของ อบต.กาญจนา อายุฝายมากกว่า 20 ปี มีสภาพในแต่ละส่วนดังนี้ ส่วน Protection เหนือน้ำ : ไม่มี ส่วนเหนือน้ำ : ไม่มี ส่วนควบคุมน้ำ : สภาพปกติโดยรวมใช้งานได้ ส่วนท้ายน้ำ : สภาพปกติโดยรวมใช้งานได้ มีวัชพืชขึ้นน้อย ส่วน Protection ท้ายน้ำ : ไม่มี ระบบส่งน้ำ : สภาพปกติโดยรวมใช้งานได้ มีสภาพตะกอนหน้าฝาย : ปานกลาง

มีสภาพโดยรวมปกติ ควรวางมาตรการขุดลอก และกำจัดวัชพืชตามเวลาที่เหมาะสม
