การตรวจสภาพฝายและแนวทางแก้ไขปรับปรุงเพื่อเพิ่มประสิทธิภาพฝาย

รหัสฝายที่ : WPH012000601

ชื่อฝาย **ชื่อลำน้ำ** เหมืองกลาง **ลำน้ำสาขาของ** แม่สาย/แม่น้ำยม **ประเภทลำน้ำ** ลำเหมือง **วันที่สำรวจ** 8 ส.ค. 68

หมู่บ้าน หมู่ที่ 6 บ้านทุ่งอ่วน **ตำบล** กาญจนา **อำเภอ** เมืองแพร่ **จังหวัด** แพร่

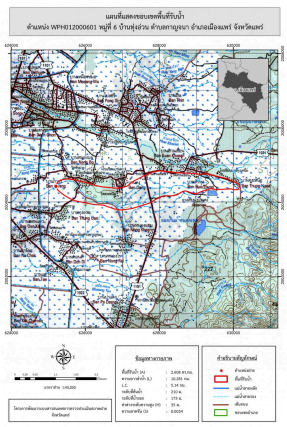
เป็นฝาย คสล. ก่อสร้างโดยที่ว่าการอำเภอเมืองปัจจุบันอยู่ในความดูแลของ อบต.กาญจนา อายุฝายมากกว่า 20 ปี มีสภาพในแต่ละส่วนดังนี้ ส่วน Protection เหนือน้ำ : ไม่มี ส่วนเหนือน้ำ : สภาพปกติโดยรวมใช้งานได้ ส่วนควบคุมน้ำ : สภาพปกติโดยรวมใช้งานได้ ส่วนท้ายน้ำ : สภาพปกติโดยรวมใช้งานได้ มีวัชพืชขึ้นน้อย ส่วน Protection ท้ายน้ำ : ไม่มี ระบบส่งน้ำ : สภาพปกติโดยรวมใช้งานได้ มีวัชพืชขึ้นน้อย มีสภาพตะกอนหน้าฝาย : ปานกลาง

มีสภาพโดยรวมปกติ ควรวางมาตรการขุดลอก และกำจัดวัชพืชตามเวลาที่เหมาะสม
