การตรวจสภาพฝายและแนวทางแก้ไขปรับปรุงเพื่อเพิ่มประสิทธิภาพฝาย

รหัสฝายที่ : WPH020100301

ชื่อฝาย ร่องยาว **ชื่อลำน้ำ** แม่ยางหลวง **ลำน้ำสาขาของ** แม่คำมี/แม่น้ำยม **ประเภทลำน้ำ** ลำห้วย **วันที่สำรวจ** 15 พ.ค. 68

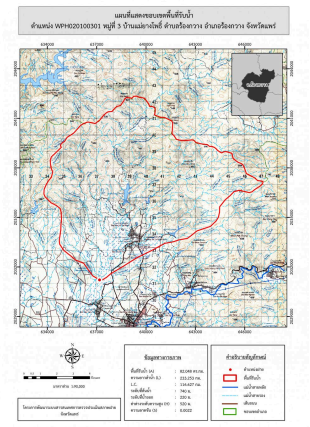
เป็นฝายที่ก่อสร้าง เมื่อปี พ.ศ.2555 โดยกรมชลประทาน ถ่ายโอนให้กับ อบต.ร้องกวาง อายุฝาย 13 ปี มีสภาพในแต่ละส่วนดังนี้ ส่วน Protection เหนือน้ำ : ไม่สามารถมองเห็น ส่วนเหนือน้ำ : ปกติสามารถใช้งานได้ มีวัชพืชขึ้นปานกลาง ส่วนควบคุมน้ำ : ปกติสามารถใช้งานได้ มีวัชพืชขึ้นน้อย ส่วนท้ายน้ำ : มีปกติสามารถใช้งานได้ ส่วน Protection ท้ายน้ำ : ปกติสามารถใช้งานได้ มีวัชพืชขึ้นปานกลาง ระบบส่งน้ำ : ปกติสามารถใช้งานได้ มีวัชพืชขึ้นน้อย มีสภาพตะกอนหน้าฝาย : ปานกลาง

มีสภาพโดยรวมปกติ ควรวางมาตรการขุดลอก และกำจัดวัชพืชตามเวลาที่เหมาะสม
