การตรวจสภาพฝายและแนวทางแก้ไขปรับปรุงเพื่อเพิ่มประสิทธิภาพฝาย

รหัสฝายที่ : WPH020100302

ชื่อฝาย **ชื่อลำน้ำ** แม่ยางหลวง **ลำน้ำสาขาของ** แม่คำมี/แม่น้ำยม **ประเภทลำน้ำ** ลำห้วย **วันที่สำรวจ** 15 พ.ค. 68

หมู่บ้าน หมู่ที่ 3 บ้านแม่ยางโพธิ์ **ตำบล** ร้องกวาง **อำเภอ** ร้องกวาง **จังหวัด** แพร่

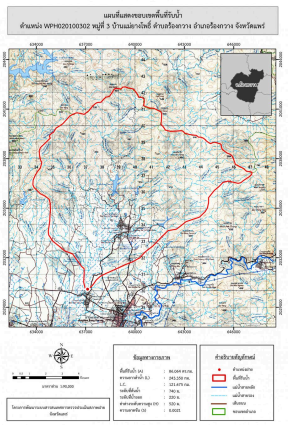
เป็นฝายที่ก่อสร้าง เมื่อปี พ.ศ.2561 โดยกรมชลประทาน ถ่ายโอนให้กับ อบต.ร้องกวาง อายุฝาย 7 ปี มีสภาพในแต่ละส่วนดังนี้ ส่วน Protection เหนือน้ำ : ไม่สามารถมองเห็น ส่วนเหนือน้ำ : ปกติสามารถใช้งานได้ ส่วนควบคุมน้ำ : ปกติสามารถใช้งานได้ ส่วนท้ายน้ำ : มีปกติสามารถใช้งานได้ ส่วน Protection ท้ายน้ำ : มีการกัดเซาะ และทรุดตัวน้อย โดยรวมปกติสามารถใช้งานได้ มีวัชพืชขึ้นน้อย ระบบส่งน้ำ : ปกติสามารถใช้งานได้ มีสภาพตะกอนหน้าฝาย : น้อย

มีสภาพโดยรวมปกติ ควรวางมาตรการขุดลอก และกำจัดวัชพืชตามเวลาที่เหมาะสม
