การตรวจสภาพฝายและแนวทางแก้ไขปรับปรุงเพื่อเพิ่มประสิทธิภาพฝาย

รหัสฝายที่ : WPH020101101

ชื่อฝาย **ชื่อลำน้ำ** แม่ยางหลวง **ลำน้ำสาขาของ** แม่น้ำยม **ประเภทลำน้ำ** ลำห้วย **วันที่สำรวจ** 15 พ.ค. 68

หมู่บ้าน หมู่ที่ 11 บ้านแม่ยางโพธิ์ **ตำบล** ร้องกวาง **อำเภอ** ร้องกวาง **จังหวัด** แพร่

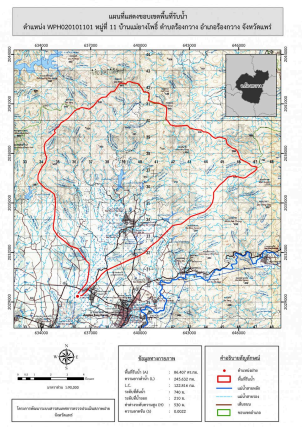
เป็นฝายแกนดินซีเมนต์ก่อสร้างโดย อบจ.แพร่ อายุ 1 ปี มีสภาพในแต่ละส่วนดังนี้ ส่วน Protection เหนือน้ำ : ไม่มี ส่วนเหนือน้ำ : ปกติ ส่วนควบคุมน้ำ : ปกติ ส่วนท้ายน้ำ : ปกติ ส่วน Protection ท้ายน้ำ : ไม่มี ระบบส่งน้ำ : ไม่มี มีสภาพตะกอนหน้าฝาย : น้อย

มีสภาพโดยรวมปกติ ควรวางมาตรการขุดลอก และกำจัดวัชพืชตามเวลาที่เหมาะสม
