การตรวจสภาพฝายและแนวทางแก้ไขปรับปรุงเพื่อเพิ่มประสิทธิภาพฝาย

รหัสฝายที่ : WPH020101102

ชื่อฝาย **ชื่อลำน้ำ** แม่ยางหลวง **ลำน้ำสาขาของ** แม่น้ำยม **ประเภทลำน้ำ** ลำห้วย **วันที่สำรวจ** 15 พ.ค. 68

หมู่บ้าน หมู่ที่ 11 บ้านแม่ยางโพธิ์ **ตำบล** ร้องกวาง **อำเภอ** ร้องกวาง **จังหวัด** แพร่

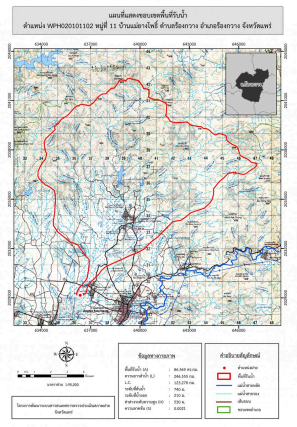
1. ส่วนป้องกันเหนือน้ำ : ☐ ใช้งานได้ดี ☐ ปานกลาง ☐ ทรุดโทรม	ตะกอนมีปานกลาง
2. ส่วนเหนือน้ำ : ☐ ใช้งานได้ดี ☐ ปานกลาง ☐ ทรุดโทรม	ตะกอนมีมาก
3. ส่วนควบคุมน้ำ : ☐ ใช้งานได้ดี ☐ ปานกลาง ☑ ทรุดโทรม	
4. ส่วนท้ายน้ำ : ☑ ใช้งานได้ดี ☐ ปานกลาง ☐ ทรุดโทรม	ตะกอนมีน้อย

มีสภาพในแต่ละส่วนดังนี้ ส่วน Protection เหนือน้ำ : ไม่มี ส่วนเหนือน้ำ : ไม่มี ส่วนควบคุมน้ำ : พังเสียหายหมดสภาพ ไม่สามารถใช้งานได้ ส่วนท้ายน้ำ : พังเสียหายหมดสภาพ ไม่สามารถใช้งานได้ ส่วน Protection ท้ายน้ำ : ไม่มี ระบบส่งน้ำ : ปกติ

มีสภาพตะกอนหน้าฝาย : ปานกลาง

ควรรื้อถอน และก่อสร้างใหม่ในรูปแบบ และขนาดที่เหมาะสม
