การตรวจสภาพฝายและแนวทางแก้ไขปรับปรุงเพื่อเพิ่มประสิทธิภาพฝาย

รหัสฝายที่ : WPH020500101

ชื่อฝาย บุญแจ่ม **ชื่อลำน้ำ** แม่กำปอง **ลำน้ำสาขาของ** แม่ถาง/แม่หล่าย/แม่น้ำยม **ประเภทลำน้ำ** ลำห้วย **วันที่สำรวจ** 15 พ.ค. 68

หมู่บ้าน หมู่ที่ 1 บ้านบุญแจ่ม **ตำบล** น้ำเลา **อำเภอ** ร้องกวาง **จังหวัด** แพร่

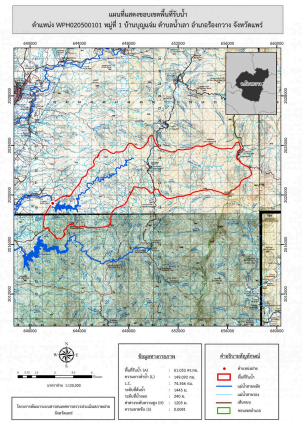
4. ส่วนท้ายน้ำ : ☑ ใช้งานได้ดี ☐ ปานกลาง ☐ ทรุดโทรม — ตะกอนมีน้อย

5. ส่วนป้องกันท้ายน้ำ : ☑ ใช้งานได้ดี ☐ ปานกลาง ☐ ทรุดโทรม — ตะกอนมีปานกลาง

เป็นฝายที่ก่อสร้างโดยกรมชลประทาน และยังไม่ได้ถ่ายโอน อายุฝายมากกว่า 30 ปี มีสภาพในแต่ละส่วนดังนี้ ส่วน Protection เหนือน้ำ : ไม่สามารถมองเห็น ส่วนเหนือน้ำ : ปกติสามารถใช้งานได้ มีวัชพืชขึ้นน้อย ส่วนควบคุมน้ำ : ปกติสามารถใช้งานได้ มีวัชพืชขึ้นน้อย ส่วนท้ายน้ำ : มีการกัดเซาะ และทรุดตัวน้อยโดยรวมมีสภาพปกติสามารถใช้งานได้ มีวัชพืชขึ้นน้อย ส่วน Protection ท้ายน้ำ : ไม่สามารถมองเห็น ระบบส่งน้ำ : ปกติสามารถใช้งานได้ มีสภาพตะกอนหน้าฝาย : มาก

มีสภาพโดยรวมปกติ ควรวางมาตรการขุดลอก และกำจัดวัชพืชตามเวลาที่เหมาะสม
