การตรวจสภาพฝายและแนวทางแก้ไขปรับปรุงเพื่อเพิ่มประสิทธิภาพฝาย

รหัสฝายที่ : WPH020500301

ชื่อฝาย แม่คำปอง **ชื่อลำน้ำ** แม่กำปอง **ลำน้ำสาขาของ** แม่ถาง/แม่หล่าย/แม่น้ำยม **ประเภทลำน้ำ** ลำห้วย **วันที่สำรวจ** 15 พ.ค. 68

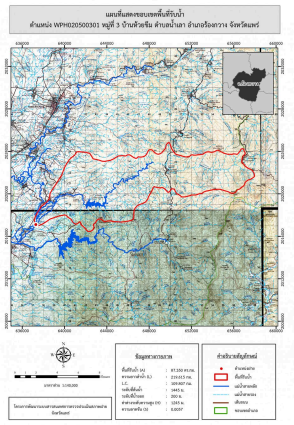
เป็นฝายที่ก่อสร้างโดยกรมทรัพยากรน้ำ ถ่ายโอนให้กับ อบต.น้ำเลา อายุฝายมากกว่า 20 ปี มีสภาพในแต่ละส่วนดังนี้ ส่วน Protection เหนือน้ำ : ไม่สามารถมองเห็น ส่วนเหนือน้ำ : ปกติสามารถใช้งานได้ ส่วนควบคุมน้ำ : ปกติสามารถใช้งานได้ ส่วนท้ายน้ำ : มีการกัดเซาะและทรุดตัวน้อยโดยรวมมีสภาพปกติสามารถใช้งานได้ ส่วน Protection ท้ายน้ำ : ไม่สามารถมองเห็น ระบบส่งน้ำ : ระบบส่งน้ำสามารถใช้งานได้ แต่ประตูน้ำปากคลองชำรุดควรซ่อมแซมให้สามารถใช้งานได้ มีสภาพตะกอนหน้าฝาย : ปานกลาง

มีสภาพโดยรวมปกติ ส่วนประตูน้ำปากคลองควรปรับปรุงซ่อมแซมให้สามารถใช้งานได้ ควรวางมาตรการขุดลอก และกำจัดวัชพืชตามเวลาที่เหมาะสม
