การตรวจสภาพฝายและแนวทางแก้ไขปรับปรุงเพื่อเพิ่มประสิทธิภาพฝาย

รหัสฝายที่ : WPH020500801

ชื่อฝาย ทุ่งเก่า **ชื่อลำน้ำ** แม่กำปอง **ลำน้ำสาขาของ** แม่ถาง/แม่หล่าย/แม่น้ำยม **ประเภทลำน้ำ** ลำห้วย **วันที่สำรวจ** 15 พ.ค. 68

หมู่บ้าน หมู่ที่ 8 บ้านสันติสุข **ตำบล** น้ำเลา **อำเภอ** ร้องกวาง **จังหวัด** แพร่

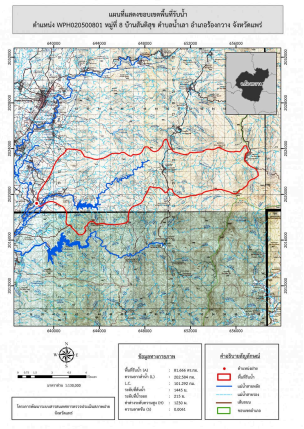
เป็นฝายที่ก่อสร้างโดยกรมชลประทาน ถ่ายโอน ให้กับ อบต.น้ำเลา อายุฝายมากกว่า 30 ปี มีสภาพในแต่ละส่วนดังนี้ ส่วน Protection เหนือน้ำ : ไม่สามารถมองเห็น ส่วนเหนือน้ำ : ปกติสามารถใช้งานได้ มีวัชพืชขึ้นปานกลาง ส่วนควบคุมน้ำ : ปกติสามารถใช้งานได้ มีวัชพืชขึ้นปานกลาง ส่วนท้ายน้ำ : ปกติสามารถใช้งานได้ มีวัชพืชขึ้นปานกลาง ส่วน Protection ท้ายน้ำ : ไม่สามารถมองเห็น ระบบส่งน้ำ : ปกติสามารถใช้งานได้ มีสภาพตะกอนหน้าฝาย : ปานกลาง

มีสภาพโดยรวมปกติ ควรวางมาตรการขุดลอก และกำจัดวัชพืชตามเวลาที่เหมาะสม
