การตรวจสภาพฝายและแนวทางแก้ไขปรับปรุงเพื่อเพิ่มประสิทธิภาพฝาย

รหัสฝายที่ : WPH020600301

ชื่อฝาย อ้อย **ชื่อลำน้ำ** แม่ถาง **ลำน้ำสาขาของ** แม่หล่าย/แม่น้ำยม **ประเภทลำน้ำ** ลำห้วย **วันที่สำรวจ** 14 พ.ค. 68

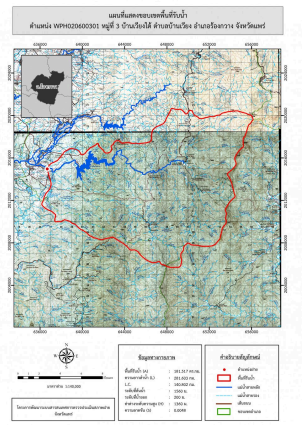
เป็นฝายที่ก่อสร้างเมื่อปี 2553 โดยกรมชลประทาน ถ่ายโอนให้กับ ทต.บ้านเวียง อายุฝาย 15 ปี มีสภาพในแต่ละส่วนดังนี้ ส่วน Protection เหนือน้ำ : ไม่สามารถมองเห็น ส่วนเหนือน้ำ : ปกติสามารถใช้งานได้ ส่วนควบคุมน้ำ : ปกติสามารถใช้งานได้ ส่วนท้ายน้ำ : ปกติสามารถใช้งานได้ ส่วน Protection ท้ายน้ำ : ไม่สามารถมองเห็น ระบบส่งน้ำ : ปกติ มีสภาพตะกอนหน้าฝาย : มาก

มีสภาพโดยรวมปกติ ควรวางมาตรการขุดลอก และกำจัดวัชพืชตามเวลาที่เหมาะสม
