การตรวจสภาพฝายและแนวทางแก้ไขปรับปรุงเพื่อเพิ่มประสิทธิภาพฝาย

รหัสฝายที่ : WPH020600402

ชื่อฝาย ห้วยขี้ **ชื่อลำน้ำ** แม่เต้ก **ลำน้ำสาขาของ** แม่ถาง/แม่หล่าย/แม่น้ำยม **ประเภทลำน้ำ** ลำห้วย **วันที่สำรวจ** 14 พ.ค. 68

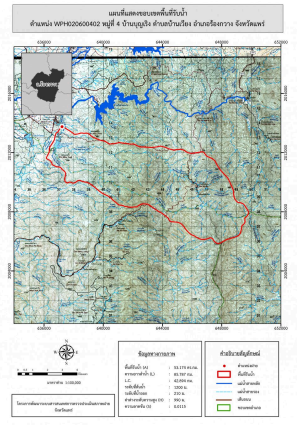
3. ส่วนควบคุมน้ำ : ☐ ใช้งานได้ดี ☐ ปานกลาง ☑ ทรุดโทรม

4. ส่วนท้ายน้ำ : ☐ ใช้งานได้ดี ☐ ปานกลาง ☑ ทรุดโทรม — ตะกอนมีน้อย

เป็นฝายที่ก่อสร้างโดยงบประมาณของหมู่บ้าน มีอายุมากกว่า 20 ปี มีสภาพในแต่ละส่วนดังนี้ ส่วน Protection เหนือน้ำ : ไม่มี ส่วนเหนือน้ำ : ไม่มี ส่วนควบคุมน้ำ : มีการกัดเซาะ ทรุดตัว แตกร้าว มีรูโพรง รั่ว และมีการเคลื่อนค่อนข้างมาก มีวัชพืชขึ้นน้อย (การรั่วเป็นการรั่วลอดใต้ตัวฝาย) ส่วนท้ายน้ำ : มีการกัดเซาะ ทรุดตัว แตกร้าว มีรูโพรง รั่ว และมีการเคลื่อนค่อนข้างมาก มีวัชพืชขึ้นน้อย ส่วน Protection ท้ายน้ำ : ไม่มี ระบบส่งน้ำ : ปกติมีวัชพืชขึ้นน้อย มีสภาพตะกอนหน้าฝาย : มาก

เนื่องจากสภาพฝายค่อนข้างเก่า และทรุดโทรมมากไม่คุ้มค่าในการปรับปรุง ควรพิจารณารื้อถอน และก่อสร้างใหม่ในรูแบบ และขนาดที่เหมาะสม
