การตรวจสภาพฝายและแนวทางแก้ไขปรับปรุงเพื่อเพิ่มประสิทธิภาพฝาย

รหัสฝายที่ : WPH020601401

ชื่อฝาย หนองดู่ **ชื่อลำน้ำ** แม่ถาง **ลำน้ำสาขาของ** แม่หล่าย/แม่น้ำยม **ประเภทลำน้ำ** ลำห้วย **วันที่สำรวจ** 14 พ.ค. 68

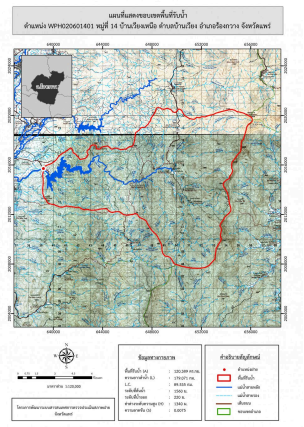
1. ส่วนป้องกันเหนือน้ำ : ☑ ใช้งานได้ดี ☐ ปานกลาง ☐ ทรุดโทรม — ตะกอนมีน้อย

2. ส่วนเหนือน้ำ : ☑ ใช้งานได้ดี ☐ ปานกลาง ☐ ทรุดโทรม — ตะกอนมีน้อย

3. ส่วนควบคุมน้ำ : ☑ ใช้งานได้ดี ☐ ปานกลาง ☐ ทรุดโทรม

4. ส่วนท้ายน้ำ : ☑ ใช้งานได้ดี ☐ ปานกลาง ☐ ทรุดโทรม — ตะกอนมีน้อย

5. ส่วนป้องกันท้ายน้ำ : ☑ ใช้งานได้ดี ☐ ปานกลาง ☐ ทรุดโทรม — ตะกอนมีน้อย

6. ระบบส่งน้ำ : ☑ ใช้งานได้ดี ☐ ปานกลาง ☐ ทรุดโทรม — ตะกอนมีน้อย

เป็นฝายที่ก่อสร้างเมื่อปี 2557 โดยกรมชลประทาน และยังไม่ได้ถ่ายโอน อายุฝาย 11 ปี มีสภาพในแต่ละส่วนดังนี้ ส่วน Protection เหนือน้ำ : มีการกัดเซาะและทรุดตัวน้อยสภาพโดยรวมใช้งานได้ ส่วนเหนือน้ำ : ปกติสามารถใช้งานได้ ส่วนควบคุมน้ำ : ปกติสามารถใช้งานได้ ส่วนท้ายน้ำ : ปกติสามารถใช้งานได้ ส่วน Protection ท้ายน้ำ : ไม่สามารถมองเห็น ระบบส่งน้ำ : ปกติ มีสภาพตะกอนหน้าฝาย : น้อย

มีสภาพโดยรวมปกติ ควรวางมาตรการขุดลอก และกำจัดวัชพืชตามเวลาที่เหมาะสม
