การตรวจสภาพฝายและแนวทางแก้ไขปรับปรุงเพื่อเพิ่มประสิทธิภาพฝาย

รหัสฝายที่ : WPH020601402

ชื่อฝาย บ้านเวียง **ชื่อลำน้ำ** แม่ถาง **ลำน้ำสาขาของ** แม่หล่าย/แม่น้ำยม **ประเภทลำน้ำ** ลำห้วย **วันที่สำรวจ** 14 พ.ค. 68

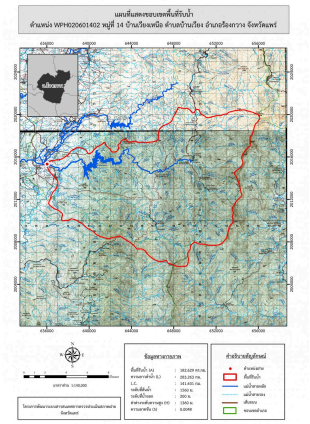
เป็นฝายที่ก่อสร้างเมื่อปี 2559 โดยกรมทรัพยากรน้ำ ถ่ายโอนให้กับ ทต.บ้านเวียง อายุฝาย 9 ปี มีสภาพในแต่ละส่วนดังนี้ ส่วน Protection เหนือน้ำ : ปกติสามารถใช้งานได้ ส่วนเหนือน้ำ : ปกติสามารถใช้งานได้ ส่วนควบคุมน้ำ : ปกติสามารถใช้งานได้ ส่วนท้ายน้ำ : ปกติสามารถใช้งานได้ ส่วน Protection ท้ายน้ำ : ปกติสามารถใช้งานได้ ระบบส่งน้ำ : ไม่มี มีสภาพตะกอนหน้าฝาย : น้อย

มีสภาพโดยรวมปกติ ควรวางมาตรการขุดลอก และกำจัดวัชพืชตามเวลาที่เหมาะสม
