การตรวจสภาพฝายและแนวทางแก้ไขปรับปรุงเพื่อเพิ่มประสิทธิภาพฝาย

รหัสฝายที่ : WPH020700101

ชื่อฝาย ห้วยแต้ว **ชื่อลำน้ำ** แม่ถอน **ลำน้ำสาขาของ** แม่คำมี/แม่น้ำยม **ประเภทลำน้ำ** ลำห้วย **วันที่สำรวจ** 7 พ.ค. 68

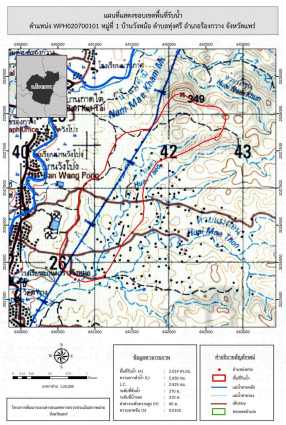
1. ส่วนป้องกันเหนือน้ำ : ☐ใช้งานได้ดี ☐ปานกลาง ☐ทรุดโทรม — ตะกอนมีปานกลาง

2. ส่วนเหนือน้ำ : ☑ใช้งานได้ดี ☐ปานกลาง ☐ทรุดโทรม — ตะกอนมีปานกลาง

3. ส่วนควบคุมน้ำ : ☑ใช้งานได้ดี ☐ปานกลาง ☐ทรุดโทรม

4. ส่วนท้ายน้ำ : ☑ใช้งานได้ดี ☐ปานกลาง ☐ทรุดโทรม — ตะกอนมีน้อย

5. ส่วนป้องกันท้ายน้ำ : ☐ใช้งานได้ดี ☐ปานกลาง ☐ทรุดโทรม — ตะกอนมีน้อย

6. ระบบส่งน้ำ : ☑ใช้งานได้ดี ☐ปานกลาง ☐ทรุดโทรม — ตะกอนมีน้อย

เป็นฝายในความรับผิดชอบของ ทต.ร้องกวาง มีอายุมากกว่า 20 ปี มีสภาพในแต่ละส่วนดังนี้ ส่วน Protection เหนือน้ำ : ไม่มี ส่วนเหนือน้ำ : ปกติมีวัชพืชขึ้นน้อย ส่วนควบคุมน้ำ : ปกติมีวัชพืชขึ้นน้อย ส่วนท้ายน้ำ : ปกติมีวัชพืชขึ้นน้อย ส่วน Protection ท้ายน้ำ : ไม่มี ระบบส่งน้ำ : ปกติสามารถใช้งานได้ มีสภาพตะกอนหน้าฝาย : ปานกลาง

มีสภาพโดยรวมปกติ ควรวางมาตรการขุดลอก และกำจัดวัชพืชตามเวลาที่เหมาะสม
