การตรวจสภาพฝายและแนวทางแก้ไขปรับปรุงเพื่อเพิ่มประสิทธิภาพฝาย

รหัสฝายที่ : WPH020700201

ชื่อฝาย **ชื่อลำน้ำ** แม่ถอน **ลำน้ำสาขาของ** แม่คำมี/แม่น้ำยม **ประเภทลำน้ำ** ลำห้วย **วันที่สำรวจ** 7 พ.ค. 68

หมู่บ้าน หมู่ที่ 2 บ้านผาราง **ตำบล** ทุ่งศรี **อำเภอ** ร้องกวาง **จังหวัด** แพร่

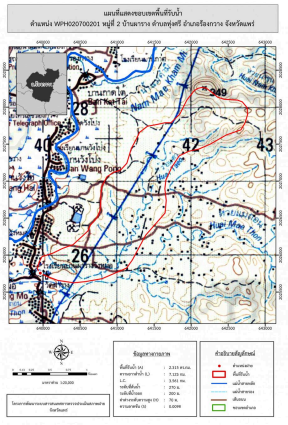
สภาพฝายของแต่ละองค์ประกอบ (Element)			
1. ส่วนป้องกันเหนือน้ำ : ☐ ใช้งานได้ดี ☐ ปานกลาง ☐ ทรุดโทรม	ตะกอนมีน้อย	**2. ส่วนเหนือน้ำ :** ☐ ใช้งานได้ดี ☐ ปานกลาง ☐ ทรุดโทรม	ตะกอนมีน้อย
3. ส่วนควบคุมน้ำ : ☐ ใช้งานได้ดี ☐ ปานกลาง ☑ ทรุดโทรม		**4. ส่วนท้ายน้ำ :** ☐ ใช้งานได้ดี ☐ ปานกลาง ☐ ทรุดโทรม	ตะกอนมีน้อย

พื้นที่รับน้ำของฝายและข้อมูลประกอบ		สภาพโดยรวมของฝายและแนวทางแก้ไขปรับปรุงเบื้องต้น
	<u>ข้อมูลพื้นที่รับน้ำของฝาย</u> A = 2.31 ตารางกิโลเมตร L = 7.12 กิโลเมตร LC = 3.56 กิโลเมตร H = 70 เมตร s = 0.01 c = 0.25 I = 70 มิลลิเมตร/ชั่วโมง Return period = 100 ปี อัตราการไหลสูงสุด = 11.26 ลบ.ม./วินาที	**สภาพโดยรวมของฝาย** เป็นฝาย คสล. มีอายุ มากกว่า 20 ปี พังเสียหายหมดสภาพ ชาวบ้านในพื้นที่อยากให้รื้อถอนเนื่องจากไม่ได้ใช้งานแล้ว **แนวทางแก้ไขปรับปรุงเบื้องต้น** ควรทำประชาคมหมู่บ้านผู้รับประโยชน์ หากไม่ต้องการใช้งานแล้วควรรื้อถอนออก
