การตรวจสภาพฝายและแนวทางแก้ไขปรับปรุงเพื่อเพิ่มประสิทธิภาพฝาย

รหัสฝายที่ : WPH020700401

ชื่อฝาย **ชื่อลำน้ำ** แม่ถอน **ลำน้ำสาขาของ** แม่คำมี/แม่น้ำยม **ประเภทลำน้ำ** ลำห้วย **วันที่สำรวจ** 7 พ.ค. 68

หมู่บ้าน หมู่ที่ 4 บ้านต้นเดื่อ **ตำบล** ทุ่งศรี **อำเภอ** ร้องกวาง **จังหวัด** แพร่

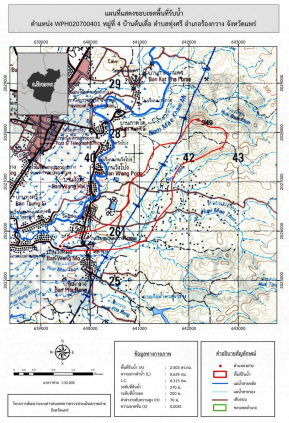
1. ส่วนป้องกันเหนือน้ำ : ☐ใช้งานได้ดี ☐ปานกลาง ☐ทรุดโทรม ตะกอนมีปานกลาง	**2. ส่วนเหนือน้ำ :** ☑ใช้งานได้ดี ☐ปานกลาง ☐ทรุดโทรม ตะกอนมีปานกลาง
3. ส่วนควบคุมน้ำ : ☑ใช้งานได้ดี ☐ปานกลาง ☐ทรุดโทรม	**4. ส่วนท้ายน้ำ :** ☑ใช้งานได้ดี ☐ปานกลาง ☐ทรุดโทรม ตะกอนมีน้อย

5. ส่วนป้องกันท้ายน้ำ : ☐ใช้งานได้ดี ☐ปานกลาง ☐ทรุดโทรม ตะกอนมีน้อย	**6. ระบบส่งน้ำ :** ☐ใช้งานได้ดี ☐ปานกลาง ☐ทรุดโทรม

พื้นที่รับน้ำของฝายและข้อมูลประกอบ		สภาพโดยรวมของฝายและแนวทางแก้ไขปรับปรุงเบื้องต้น
	<u>ข้อมูลพื้นที่รับน้ำของฝาย</u> A = 2.5 ตารางกิโลเมตร L = 8.63 กิโลเมตร LC = 4.32 กิโลเมตร H = 70 เมตร s = 0.01 c = 0.25 I = 65 มิลลิเมตร/ชั่วโมง Return period = 100 ปี อัตราการไหลสูงสุด = 11.31 ลบ.ม./วินาที	**สภาพโดยรวมของฝาย** เป็นฝาย คสล. ก่อสร้างโดยที่ว่าการอำเภอร้องกวาง เมื่อ พ.ศ.2521 อายุ 47 ปี มีสภาพในแต่ละส่วนดังนี้ ส่วน Protection เหนือน้ำ : ไม่มี ส่วนเหนือน้ำ : ไม่สามารถมองเห็น ส่วนควบคุมน้ำ : มีการกัดเซาะ ทรุดตัว และแตกร้าวน้อย มีเศษกิ่งไม้มาติดบริเวณตัวฝายทำให้กีดขวางทางน้ำ และมีวัชพืชขึ้นน้อย ส่วนท้ายน้ำ : มีการกัดเซาะ ทรุดตัว และแตกร้าวน้อย มีวัชพืชขึ้นน้อย ส่วน Protection ท้ายน้ำ : ไม่มี ระบบส่งน้ำ : ไม่มี มีสภาพตะกอนหน้าฝาย : ปานกลาง **แนวทางแก้ไขปรับปรุงเบื้องต้น** มีสภาพโดยรวมปกติ สามารถใช้งานต่อไปได้ ควรวางมาตรการขุดลอก และกำจัดวัชพืชตามเวลาที่เหมาะสม
