การตรวจสภาพฝายและแนวทางแก้ไขปรับปรุงเพื่อเพิ่มประสิทธิภาพฝาย

รหัสฝายที่ : WPH020700502

ชื่อฝาย **ชื่อลำน้ำ** แม่คำมี **ลำน้ำสาขาของ** แม่น้ำยม **ประเภทลำน้ำ** แม่น้ำสาขา **วันที่สำรวจ** 7 พ.ค. 68

หมู่บ้าน หมู่ที่ 5 บ้านปากทาง **ตำบล** ทุ่งศรี **อำเภอ** ร้องกวาง **จังหวัด** แพร่

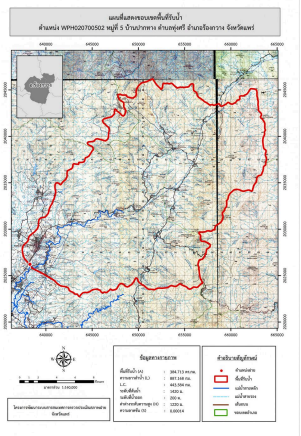
เป็นฝายแกนดินซีเมนต์ก่อสร้างโดย อบจ.แพร่ อายุ 1 ปี มีสภาพในแต่ละส่วนดังนี้ ส่วน Protection เหนือน้ำ : ไม่มี ส่วนเหนือน้ำ : ปกติมีวัชพืชขึ้นน้อย ส่วนควบคุมน้ำ : ปกติ ส่วนท้ายน้ำ : ปกติ ส่วน Protection ท้ายน้ำ : โดยรวมปกติมีการกัดเซาะบริเวณพื้นน้อย มีวัชพืชขึ้นน้อย ระบบส่งน้ำ : ไม่มี มีสภาพตะกอนหน้าฝาย : ปานกลาง

มีสภาพโดยรวมปกติ ควรวางมาตรการขุดลอก และกำจัดวัชพืชตามเวลาที่เหมาะสม
