การตรวจสภาพฝายและแนวทางแก้ไขปรับปรุงเพื่อเพิ่มประสิทธิภาพฝาย

รหัสฝายที่ : WPH020800101

ชื่อฝาย ทุ่งเก่า **ชื่อลำน้ำ** แม่ยางหลวง **ลำน้ำสาขาของ** แม่น้ำยม **ประเภทลำน้ำ** ลำห้วย **วันที่สำรวจ** 16 พ.ค. 68

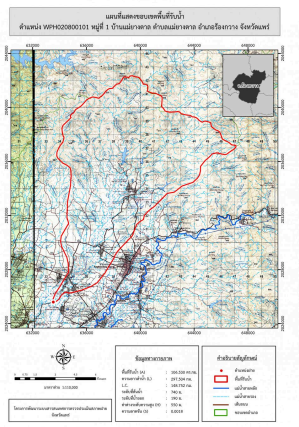
เป็นฝาย คสล. ก่อสร้างโดยที่ว่าการอำเภอร้องกวาง มีอายุมากกว่า 30 ปี มีสภาพในแต่ละส่วนดังนี้ ส่วน Protection เหนือน้ำ : ไม่มี ส่วนเหนือน้ำ : ปกติมีวัชพืชขึ้นปานกลาง ส่วนควบคุมน้ำ : ปกติมีวัชพืชขึ้นปานกลาง ส่วนท้ายน้ำ : มีการกัดเซาะ ทรุดตัว แตกร้าว และมีการเคลื่อนตัวน้อย มีวัชพืชขึ้นน้อย ส่วน Protection ท้ายน้ำ : ไม่มี ระบบส่งน้ำ : ไม่มี มีสภาพตะกอนหน้าฝาย : มาก

มีสภาพโดยรวมปกติ มีการกัดเซาะ และแตกร้าวด้านท้ายน้ำเล็กน้อย สามารถใช้งานต่อไปได้ ควรวางมาตรการขุดลอก และกำจัดวัชพืชตามเวลาที่เหมาะสม
