การตรวจสภาพฝายและแนวทางแก้ไขปรับปรุงเพื่อเพิ่มประสิทธิภาพฝาย

รหัสฝายที่ : WPH020800102

ชื่อฝาย **ชื่อลำน้ำ** แม่ยางหลวง **ลำน้ำสาขาของ** แม่น้ำยม **ประเภทลำน้ำ** ลำห้วย **วันที่สำรวจ** 16 พ.ค. 68

หมู่บ้าน หมู่ที่ 1 บ้านแม่ยางตาล **ตำบล** แม่ยางตาล **อำเภอ** ร้องกวาง **จังหวัด** แพร่

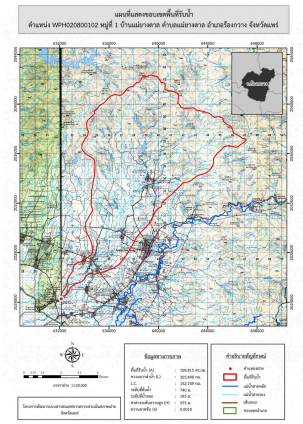
1. ส่วนป้องกันเหนือน้ำ : ☑ ใช้งานได้ดี ☐ ปานกลาง ☐ ทรุดโทรม — ตะกอนมีปานกลาง

2. ส่วนเหนือน้ำ : ☑ ใช้งานได้ดี ☐ ปานกลาง ☐ ทรุดโทรม — ตะกอนมีมาก

3. ส่วนควบคุมน้ำ : ☐ ใช้งานได้ดี ☑ ปานกลาง ☐ ทรุดโทรม

4. ส่วนท้ายน้ำ : ☑ ใช้งานได้ดี ☐ ปานกลาง ☐ ทรุดโทรม — ตะกอนมีน้อย

5. ส่วนป้องกันท้ายน้ำ : ☑ ใช้งานได้ดี ☐ ปานกลาง ☐ ทรุดโทรม — ตะกอนมีน้อย

เป็นฝายที่ก่อสร้างโดยกรมทรัพยากรน้ำ ถ่ายโอนให้กับ อบต.แม่ยางตาล อายุฝายมากกว่า 20 ปี มีสภาพในแต่ละส่วนดังนี้ ส่วน Protection เหนือน้ำ : ไม่สามารถมองเห็น ส่วนเหนือน้ำ : ปกติสามารถใช้งานได้ มีวัชพืชขึ้นน้อย ส่วนควบคุมน้ำ : ปกติสามารถใช้งานได้ มีวัชพืชขึ้นน้อย ส่วนท้ายน้ำ : มีการกัดเซาะ และทรุดตัวน้อยโดยรวมมีสภาพปกติสามารถใช้งานได้ ส่วน Protection ท้ายน้ำ : มีการกัดเซาะ และทรุดตัวน้อยโดยรวมมีสภาพปกติสามารถใช้งานได้ ระบบส่งน้ำ : ไม่มี มีสภาพตะกอนหน้าฝาย : มาก

มีสภาพโดยรวมปกติ ควรวางมาตรการขุดลอก และกำจัดวัชพืชตามเวลาที่เหมาะสม
