การตรวจสภาพฝายและแนวทางแก้ไขปรับปรุงเพื่อเพิ่มประสิทธิภาพฝาย

รหัสฝายที่ : WPH020800801

ชื่อฝาย หนิงอ่วน **ชื่อลำน้ำ** แม่ยางหลวง **ลำน้ำสาขาของ** แม่น้ำยม **ประเภทลำน้ำ** ลำห้วย **วันที่สำรวจ** 16 พ.ค. 68

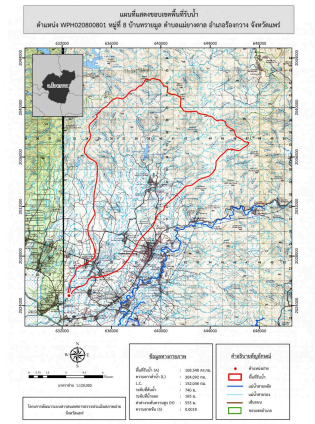
เป็นฝาย คสล. ในความรับผิดชอบของ อบต.แม่ยางตาล มีอายุมากกว่า 30 ปี มีสภาพในแต่ละส่วนดังนี้ ส่วน Protection เหนือน้ำ : ไม่มี ส่วนเหนือน้ำ : มีการกัดเซาะทรุดตัว แตกร้าว มีรูโพรง รั่ว และมีการเคลื่อนตัวค่อนข้างมาก มีวัชพืชขึ้นปานกลาง ส่วนควบคุมน้ำ : มีการกัดเซาะ ทรุดตัว แตกร้าว มีรูโพรง รั่ว และมีการเคลื่อนตัวค่อนข้างมาก มีวัชพืชขึ้นปานกลาง ส่วนท้ายน้ำ : มีการกัดเซาะ ทรุดตัว แตกร้าว มีรูโพรง รั่ว และมีการเคลื่อนตัวค่อนข้างมาก มีวัชพืชขึ้นปานกลาง ส่วน Protection ท้ายน้ำ : ไม่มี ระบบส่งน้ำ : ปกติมีวัชพืชขึ้นน้อย มีสภาพตะกอนหน้าฝาย : มาก

มีสภาพค่อนข้างทรุดโทรม ควรพิจารณารื้อถอน และก่อสร้างใหม่ในรูแบบและขนาดที่เหมาะสม
