การตรวจสภาพฝายและแนวทางแก้ไขปรับปรุงเพื่อเพิ่มประสิทธิภาพฝาย

รหัสฝายที่ : WPH020800802

ชื่อฝาย **ชื่อลำน้ำ** แม่ยางน้อย **ลำน้ำสาขาของ** แม่ยางหลวง **ประเภทลำน้ำ** ลำห้วย **วันที่สำรวจ** 16 พ.ค. 68

หมู่บ้าน หมู่ที่ 8 บ้านทรายมูล **ตำบล** แม่ยางตาล **อำเภอ** ร้องกวาง **จังหวัด** แพร่

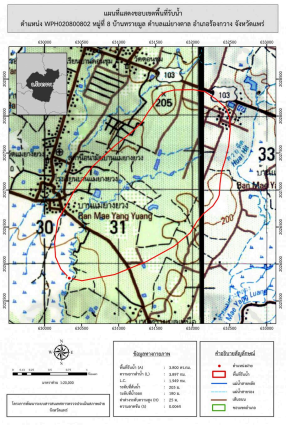
1. ส่วนป้องกันเหนือน้ำ : ☐ ใช้งานได้ดี ☐ ปานกลาง ☐ ทรุดโทรม	ตะกอนมีปานกลาง
2. ส่วนเหนือน้ำ : ☐ ใช้งานได้ดี ☐ ปานกลาง ☐ ทรุดโทรม	ตะกอนมีปานกลาง
3. ส่วนควบคุมน้ำ : ☐ ใช้งานได้ดี ☐ ปานกลาง ☑ ทรุดโทรม	
4. ส่วนท้ายน้ำ : ☐ ใช้งานได้ดี ☐ ปานกลาง ☑ ทรุดโทรม	ตะกอนมีน้อย

เป็นฝายในความรับผิดชอบของ อบต.แม่ยางตาล มีอายุมากกว่า 30 ปี พังเสียหายหมดสภาพ ไม่สามารถใช้งานได้ มีสภาพตะกอนหน้าฝาย : ปานกลาง

ควรรื้อถอน และก่อสร้างใหม่ในรูปแบบ และขนาดที่เหมาะสม
