การตรวจสภาพฝายและแนวทางแก้ไขปรับปรุงเพื่อเพิ่มประสิทธิภาพฝาย

รหัสฝายที่ : WPH020900301

ชื่อฝาย **ชื่อลำน้ำ** แม่ยางน้อย **ลำน้ำสาขาของ** แม่ยางหลวง/แม่น้ำยม **ประเภทลำน้ำ** ลำห้วย **วันที่สำรวจ** 7 พ.ค. 68

หมู่บ้าน หมู่ที่ 3 บ้านแม่ยางหล่ายทุ่ง **ตำบล** แม่ยางฮ่อ **อำเภอ** ร้องกวาง **จังหวัด** แพร่

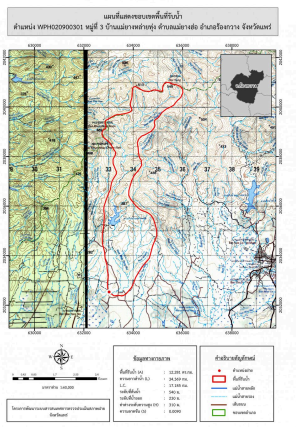
3. ส่วนควบคุมน้ำ : ☐ใช้งานได้ดี ☐ปานกลาง ☑ทรุดโทรม

4. ส่วนท้ายน้ำ : ☐ใช้งานได้ดี ☐ปานกลาง ☑ทรุดโทรม ตะกอนมีน้อย

เป็นฝาย มข.2527 มีอายุมากกว่า 20 ปี ในความรับผิดชอบของ อบต.ร้องกวาง มีสภาพในแต่ละส่วนดังนี้ ส่วน Protection เหนือน้ำ : ไม่มี ส่วนเหนือน้ำ : ไม่มี ส่วนควบคุมน้ำ : มีการกัดเซาะ ทรุดตัว และมีการเคลื่อนตัวน้อย มีรูโพรง และรั่วปานกลาง (เป็นการรั่วลอดใต้ตัวฝาย) ส่วนท้ายน้ำ : มีการกัดเซาะ ทรุดตัว และมีการเคลื่อนตัวน้อย มีรูโพรง และรั่วปานกลาง (เป็นการรั่วลอดใต้ตัวฝาย) ส่วน Protection ท้ายน้ำ : ไม่มี ระบบส่งน้ำ : ปกติมีวัชพืชขึ้นน้อย มีสภาพตะกอนหน้าฝาย : ปานกลาง

เนื่องจากสภาพฝายค่อนข้างเก่า และทรุดโทรมมากไม่คุ้มค่าในการปรับปรุง ควรพิจารณารื้อถอน และก่อสร้างใหม่ในรูแบบ และขนาดที่เหมาะสม
