การตรวจสภาพฝายและแนวทางแก้ไขปรับปรุงเพื่อเพิ่มประสิทธิภาพฝาย

รหัสฝายที่ : WPH020900501

ชื่อฝาย หมู่5 **ชื่อลำน้ำ** แม่ยางหลวง **ลำน้ำสาขาของ** แม่น้ำยม **ประเภทลำน้ำ** ลำห้วย **วันที่สำรวจ** 7 พ.ค. 68

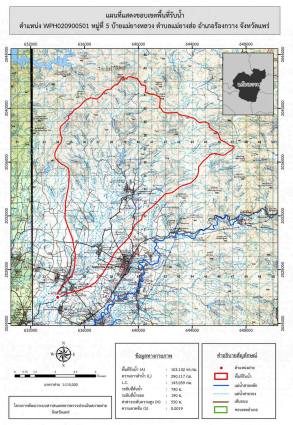
1. ส่วนป้องกันเหนือน้ำ : ☑ ใช้งานได้ดี ☐ ปานกลาง ☐ ทรุดโทรม	ตะกอนมีน้อย	**2. ส่วนเหนือน้ำ :** ☑ ใช้งานได้ดี ☐ ปานกลาง ☐ ทรุดโทรม	ตะกอนมีน้อย
3. ส่วนควบคุมน้ำ : ☐ ใช้งานได้ดี ☐ ปานกลาง ☑ ทรุดโทรม		**4. ส่วนท้ายน้ำ :** ☐ ใช้งานได้ดี ☐ ปานกลาง ☑ ทรุดโทรม	ตะกอนมีน้อย

5. ส่วนป้องกันท้ายน้ำ : ☐ ใช้งานได้ดี ☐ ปานกลาง ☑ ทรุดโทรม	ตะกอนมีน้อย	**6. ระบบส่งน้ำ :** ☐ ใช้งานได้ดี ☐ ปานกลาง ☐ ทรุดโทรม

พื้นที่รับน้ำของฝายและข้อมูลประกอบ		สภาพโดยรวมของฝายและแนวทางแก้ไขปรับปรุงเบื้องต้น
	ข้อมูลพื้นที่รับน้ำของฝาย A = 103.14 ตารางกิโลเมตร L = 290.12 กิโลเมตร LC = 145.06 กิโลเมตร H = 550 เมตร s = 0 Return period = 100 ปี อัตราการไหลสูงสุด = 378.61 ลบ.ม./วินาที	**สภาพโดยรวมของฝาย** เป็นฝาย มข.2527 มีอายุมากกว่า 20 ปี ในความรับผิดชอบของ อบต.ร้องกวาง มีสภาพในแต่ละส่วนดังนี้ ส่วน Protection เหนือน้ำ : ไม่มี ส่วนเหนือน้ำ : ไม่มี ส่วนควบคุมน้ำ : มีการกัดเซาะ ทรุดตัว และมีการเคลื่อนตัวน้อย มีรูโพรง และรั่วปานกลาง (เป็นการรั่วลอดใต้ตัวฝาย) ส่วนท้ายน้ำ : มีการกัดเซาะ ทรุดตัว และมีการเคลื่อนตัวน้อย มีรูโพรง และรั่วปานกลาง (เป็นการรั่วลอดใต้ตัวฝาย) ส่วน Protection ท้ายน้ำ : ไม่มี ระบบส่งน้ำ : ไม่มี มีสภาพตะกอนหน้าฝาย : น้อย **แนวทางแก้ไขปรับปรุงเบื้องต้น** เนื่องจากสภาพฝายค่อนข้างเก่า และทรุดโทรมมากไม่คุ้มค่าในการปรับปรุง ควรพิจารณารื้อถอน และก่อสร้างใหม่ในรูแบบ และขนาดที่เหมาะสม
