การตรวจสภาพฝายและแนวทางแก้ไขปรับปรุงเพื่อเพิ่มประสิทธิภาพฝาย

รหัสฝายที่ : WPH021000101

ชื่อฝาย ไทรพร้าว **ชื่อลำน้ำ** แม่คำมี **ลำน้ำสาขาของ** แม่น้ำยม **ประเภทลำน้ำ** แม่น้ำสาขา **วันที่สำรวจ** 13 พ.ค. 68

หมู่บ้าน หมู่ที่ 1 บ้านไทรพร้าว **ตำบล** ไผ่โทน **อำเภอ** ร้องกวาง **จังหวัด** แพร่

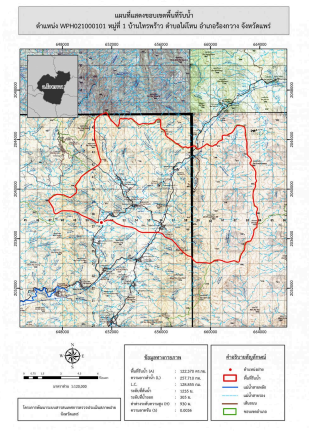
4. ส่วนท้ายน้ำ : ☐ ใช้งานได้ดี ☑ ปานกลาง ☐ ทรุดโทรม — ตะกอนมีน้อย

เป็นฝายที่ก่อสร้างโดยกรมชลประทาน ถ่ายโอนให้กับ อบต.ไผ่โทน อายุฝายมากกว่า 20 ปี มีสภาพในแต่ละส่วนดังนี้ ส่วน Protection เหนือน้ำ : ไม่สามารถมองเห็น ส่วนเหนือน้ำ : ปกติสามารถใช้งานได้ มีวัชพืชขึ้นน้อย ส่วนควบคุมน้ำ : ปกติสามารถใช้งานได้ มีวัชพืชขึ้นน้อย ส่วนท้ายน้ำ : มีการกัดเซาะน้อย ทรุดตัว แตกร้าว มีรูโพรง และมีการเคลื่อนตัวปานกลาง มีวัชพืชขึ้นน้อย ส่วน Protection ท้ายน้ำ : มีการกัดเซาะ และทรุดตัวน้อย โดยรวมยังปกติสามารถใช้งานได้ ระบบส่งน้ำ : ปกติ มีสภาพตะกอนหน้าฝาย : มาก

มีสภาพโดยรวมปกติ มีความเสียหานในส่วนท้ายน้ำควรตรวจสอบความเสียหาย และความมั่นคงของตัวฝายก่อนปรับปรุง

และปรับปรุงส่วนท้ายน้ำเพื่อป้องกันความเสียหานที่อาจส่งผลต่อส่วนควบคุมน้ำ ควรวางมาตรการขุดลอก และกำจัดวัชพืชตามเวลาที่เหมาะสม
