การตรวจสภาพฝายและแนวทางแก้ไขปรับปรุงเพื่อเพิ่มประสิทธิภาพฝาย

รหัสฝายที่ : WPH021000201

ชื่อฝาย ไผ่โทน **ชื่อลำน้ำ** แม่คำมี **ลำน้ำสาขาของ** แม่น้ำยม **ประเภทลำน้ำ** ลำห้วย **วันที่สำรวจ** 13 พ.ค. 68

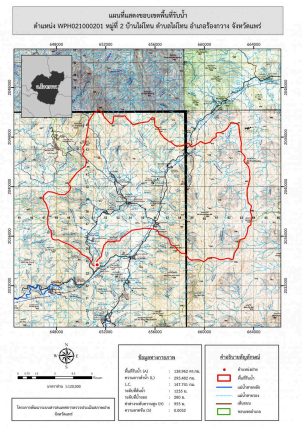
เป็นฝายที่ก่อสร้าง เมื่อปี พ.ศ.2546 โดยกรมชลประทาน ถ่ายโอนให้กับ อบต.ไผ่โทน อายุฝาย 22 ปี มีสภาพในแต่ละส่วนดังนี้ ส่วน Protection เหนือน้ำ : ไม่สามารถมองเห็น ส่วนเหนือน้ำ : ปกติสามารถใช้งานได้ มีวัชพืชขึ้นน้อย ส่วนควบคุมน้ำ : ปกติสามารถใช้งานได้ มีวัชพืชขึ้นน้อย ส่วนท้ายน้ำ : มีปกติสามารถใช้งานได้ มีวัชพืชขึ้นน้อย ส่วน Protection ท้ายน้ำ : มีการกัดเซาะและทรุดตัวน้อย โดยรวมยังปกติสามารถใช้งานได้ ระบบส่งน้ำ : ปกติ มีสภาพตะกอนหน้าฝาย : ปานกลาง

มีสภาพโดยรวมปกติ ควรวางมาตรการขุดลอก และกำจัดวัชพืชตามเวลาที่เหมาะสม
