การตรวจสภาพฝายและแนวทางแก้ไขปรับปรุงเพื่อเพิ่มประสิทธิภาพฝาย

รหัสฝายที่ : WPH021000202

ชื่อฝาย **ชื่อลำน้ำ** แม่คำมี **ลำน้ำสาขาของ** แม่น้ำยม **ประเภทลำน้ำ** แม่น้ำสาขา **วันที่สำรวจ** 13 พ.ค. 68

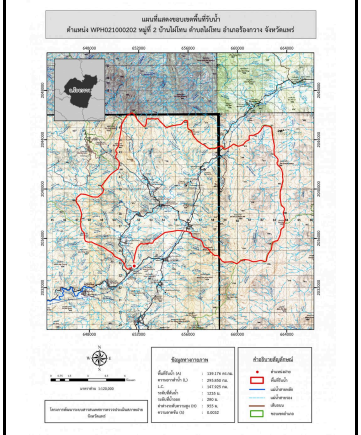
สภาพฝายของแต่ละองค์ประกอบ (Element)			
1. ส่วนป้องกันเหนือน้ำ : ☐ใช้งานได้ดี ☐ปานกลาง ☐ทรุดโทรม	ตะกอนมีปานกลาง	**2. ส่วนเหนือน้ำ :** ☐ใช้งานได้ดี ☐ปานกลาง ☐ทรุดโทรม	ตะกอนมีปานกลาง
3. ส่วนควบคุมน้ำ : ☐ใช้งานได้ดี ☐ปานกลาง ☑ทรุดโทรม		**4. ส่วนท้ายน้ำ :** ☐ใช้งานได้ดี ☐ปานกลาง ☑ทรุดโทรม	ตะกอนมีน้อย

พื้นที่รับน้ำของฝายและข้อมูลประกอบ		สภาพโดยรวมของฝายและแนวทางแก้ไขปรับปรุงเบื้องต้น
	<u>ข้อมูลพื้นที่รับน้ำของฝาย</u> A = 139.18 ตารางกิโลเมตร L = 295.85 กิโลเมตร LC = 147.93 กิโลเมตร H = 955 เมตร s = 0 Return period = 100 ปี อัตราการไหลสูงสุด = 434.09 ลบ.ม./วินาที	**สภาพโดยรวมของฝาย** เป็นฝาย คสล. มีอายุ มากกว่า 20 ปี พังเสียหายหมดสภาพ ชาวบ้านในพื้นที่อยากให้รื้อถอนเนื่องจากไม่ได้ใช้งานแล้ว **แนวทางแก้ไขปรับปรุงเบื้องต้น** ควรทำประชาคมหมู่บ้านผู้รับประโยชน์ หากไม่ต้องการใช้งานแล้วควรรื้อถอนออก
