การตรวจสภาพฝายและแนวทางแก้ไขปรับปรุงเพื่อเพิ่มประสิทธิภาพฝาย

รหัสฝายที่ : WPH021000203

ชื่อฝาย ห้วยกี้ **ชื่อลำน้ำ** ห้วยกี้ **ลำน้ำสาขาของ** แม่คำมี/แม่น้ำยม **ประเภทลำน้ำ** ลำห้วย **วันที่สำรวจ** 13 พ.ค. 68

หมู่บ้าน หมู่ที่ 2 บ้านไผ่โทน **ตำบล** ไผ่โทน **อำเภอ** ร้องกวาง **จังหวัด** แพร่

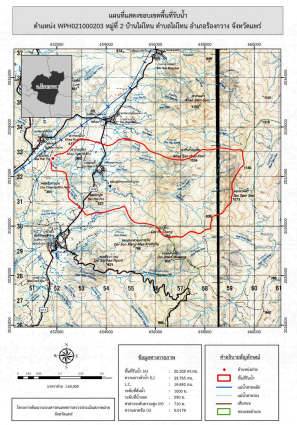
เป็นฝายที่ก่อสร้าง เมื่อปี พ.ศ.2544 โดยกรมชลประทาน ถ่ายโอนให้กับ อบต.ไผ่โทน อายุฝาย 24 ปี มีสภาพในแต่ละส่วนดังนี้ ส่วน Protection เหนือน้ำ : ไม่สามารถมองเห็น ส่วนเหนือน้ำ : ปกติสามารถใช้งานได้ มีวัชพืชขึ้นน้อย ส่วนควบคุมน้ำ : ปกติสามารถใช้งานได้ ส่วนท้ายน้ำ : มีปกติสามารถใช้งานได้ ส่วน Protection ท้ายน้ำ : ไม่สามารถมองเห็น ระบบส่งน้ำ : ปกติ มีสภาพตะกอนหน้าฝาย : มาก

มีสภาพโดยรวมปกติ ควรวางมาตรการขุดลอก และกำจัดวัชพืชตามเวลาที่เหมาะสม
