การตรวจสภาพฝายและแนวทางแก้ไขปรับปรุงเพื่อเพิ่มประสิทธิภาพฝาย

รหัสฝายที่ : WPH021000301

ชื่อฝาย ห้วยแม่กระทิง **ชื่อลำน้ำ** แม่กระทิง **ลำน้ำสาขาของ** แม่คำมี/แม่น้ำยม **ประเภทลำน้ำ** ลำห้วย **วันที่สำรวจ** 13 พ.ค. 68

หมู่บ้าน หมู่ที่ 3 บ้านแม่กระทิง **ตำบล** ไผ่โทน **อำเภอ** ร้องกวาง **จังหวัด** แพร่

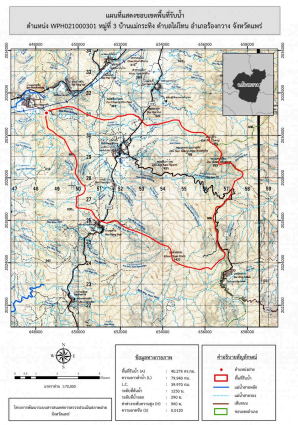
เป็นฝายที่ก่อสร้าง เมื่อปี พ.ศ.2553 โดยกรมทรัพยากรน้ำ ถ่ายโอนให้กับ อบต.ไผ่โทน อายุฝาย 15 ปี มีสภาพในแต่ละส่วนดังนี้ ส่วน Protection เหนือน้ำ : ไม่สามารถมองเห็น ส่วนเหนือน้ำ : ปกติสามารถใช้งานได้ มีวัชพืชขึ้นน้อย ส่วนควบคุมน้ำ : ปกติสามารถใช้งานได้ มีวัชพืชขึ้นน้อย ส่วนท้ายน้ำ : มีปกติสามารถใช้งานได้ ส่วน Protection ท้ายน้ำ : ไม่สามารถมองเห็น ระบบส่งน้ำ : ปกติมีวัชพืชขึ้นน้อย มีสภาพตะกอนหน้าฝาย : ปานกลาง

มีสภาพโดยรวมปกติ ควรวางมาตรการขุดลอก และกำจัดวัชพืชตามเวลาที่เหมาะสม
