การตรวจสภาพฝายและแนวทางแก้ไขปรับปรุงเพื่อเพิ่มประสิทธิภาพฝาย

รหัสฝายที่ : WPH021000401

ชื่อฝาย นาลุ่ม **ชื่อลำน้ำ** แม่กระทิง **ลำน้ำสาขาของ** แม่คำมี **ประเภทลำน้ำ** ลำห้วย **วันที่สำรวจ** 13 พ.ค. 68

หมู่บ้าน หมู่ที่ 4 บ้านวังปิ้ง **ตำบล** ไผ่โทน **อำเภอ** ร้องกวาง **จังหวัด** แพร่

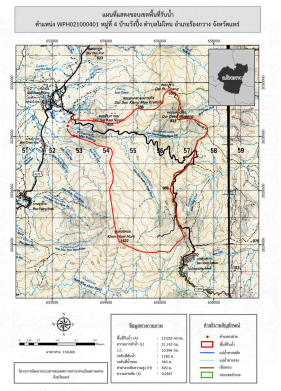
เป็นฝายที่ก่อสร้างโดย อบต.ไผ่โทน มีอายุมากกว่า 10 ปี มีสภาพในแต่ละส่วนดังนี้ ส่วน Protection เหนือน้ำ : ไม่มี ส่วนเหนือน้ำ : ไม่มี ส่วนควบคุมน้ำ : มีการกัดเซาะ ทรุดตัว แตกร้าว รั่ว และมีรูโพรงน้อย โดยรวมยังสามารถใช้งานได้ ส่วนท้ายน้ำ : มีการกัดเซาะ และทรุดตัวน้อยโดยรวมยังสามารถใช้งานได้ ส่วน Protection ท้ายน้ำ : ไม่มี ระบบส่งน้ำ : ปกติมีวัชพืชขึ้นน้อย มีสภาพตะกอนหน้าฝาย : มาก

มีสภาพโดยรวมยังสามารถใช้งานต่อไปได้ไม่เหมาะกับการปรับปรุงเนื่องจากสภาพฝายค่อนข้างทรุดโทรม ควรวางมาตรการขุดลอก และกำจัดวัชพืชตามเวลาที่เหมาะสม
