การตรวจสภาพฝายและแนวทางแก้ไขปรับปรุงเพื่อเพิ่มประสิทธิภาพฝาย

รหัสฝายที่ : WPH021000402

ชื่อฝาย นาบน **ชื่อลำน้ำ** แม่กระทิง **ลำน้ำสาขาของ** แม่คำมี/แม่น้ำยม **ประเภทลำน้ำ** ลำห้วย **วันที่สำรวจ** 13 พ.ค. 68

หมู่บ้าน หมู่ที่ 4 บ้านวังปิ้ง **ตำบล** ไผ่โทน **อำเภอ** ร้องกวาง **จังหวัด** แพร่

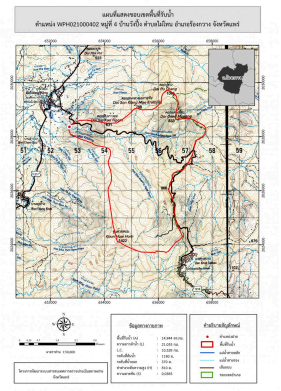
1. ส่วนป้องกันเหนือน้ำ : ☐ ใช้งานได้ดี ☐ ปานกลาง ☐ ทรุดโทรม	ตะกอนมีมาก	**2. ส่วนเหนือน้ำ :** ☐ ใช้งานได้ดี ☐ ปานกลาง ☐ ทรุดโทรม	ตะกอนมีมาก
3. ส่วนควบคุมน้ำ : ☑ ใช้งานได้ดี ☐ ปานกลาง ☐ ทรุดโทรม		**4. ส่วนท้ายน้ำ :** ☑ ใช้งานได้ดี ☐ ปานกลาง ☐ ทรุดโทรม	ตะกอนมีน้อย

5. ส่วนป้องกันท้ายน้ำ : ☐ ใช้งานได้ดี ☐ ปานกลาง ☐ ทรุดโทรม		**6. ระบบส่งน้ำ :** ☑ ใช้งานได้ดี ☐ ปานกลาง ☐ ทรุดโทรม	ตะกอนมีปานกลาง

พื้นที่รับน้ำของฝายและข้อมูลประกอบ		สภาพโดยรวมของฝายและแนวทางแก้ไขปรับปรุงเบื้องต้น
	ข้อมูลพื้นที่รับน้ำของฝาย A = 14.94 ตารางกิโลเมตร L = 21.05 กิโลเมตร LC = 10.53 กิโลเมตร H = 810 เมตร s = 0.04 c = 0.25 I = 65 มิลลิเมตร/ชั่วโมง Return period = 100 ปี อัตราการไหลสูงสุด = 67.51 ลบ.ม./วินาที	**สภาพโดยรวมของฝาย** เป็นฝายที่ก่อสร้างโดย อบต.ไผ่โทน เมื่อปี พ.ศ.2554 มีอายุ 14 ปี มีสภาพในแต่ละส่วนดังนี้ ส่วน Protection เหนือน้ำ : ไม่มี ส่วนเหนือน้ำ : ไม่มี ส่วนควบคุมน้ำ : ปกติมีวัชพืชขึ้นปานกลาง ส่วนท้ายน้ำ : มีการกัดเซาะ และทรุดตัวน้อย โดยรวมยังสามารถใช้งานได้ ส่วน Protection ท้ายน้ำ : ไม่มี ระบบส่งน้ำ : ปกติมีวัชพืชขึ้นน้อย มีสภาพตะกอนหน้าฝาย : มาก **แนวทางแก้ไขปรับปรุงเบื้องต้น** มีสภาพโดยรวมยังสามารถใช้งานต่อไปได้ไม่เหมาะกับการปรับปรุงเนื่องจากสภาพฝายค่อนข้างทรุดโทรม ควรวางมาตรการขุดลอก และกำจัดวัชพืชตามเวลาที่เหมาะสม
