การตรวจสภาพฝายและแนวทางแก้ไขปรับปรุงเพื่อเพิ่มประสิทธิภาพฝาย

รหัสฝายที่ : WPH021000403

ชื่อฝาย จำตอง **ชื่อลำน้ำ** แม่กระทิง **ลำน้ำสาขาของ** แม่คำมี/แม่น้ำยม **ประเภทลำน้ำ** ลำห้วย **วันที่สำรวจ** 13 พ.ค. 68

หมู่บ้าน หมู่ที่ 4 บ้านวังปิ้ง **ตำบล** ไผ่โทน **อำเภอ** ร้องกวาง **จังหวัด** แพร่

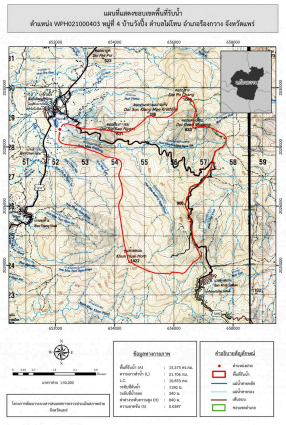
1. ส่วนป้องกันเหนือน้ำ : ☐ ใช้งานได้ดี ☐ ปานกลาง ☐ ทรุดโทรม	ตะกอนมีมาก	**2. ส่วนเหนือน้ำ :** ☐ ใช้งานได้ดี ☐ ปานกลาง ☐ ทรุดโทรม	ตะกอนมีมาก
3. ส่วนควบคุมน้ำ : ☐ ใช้งานได้ดี ☐ ปานกลาง ☑ ทรุดโทรม		**4. ส่วนท้ายน้ำ :** ☐ ใช้งานได้ดี ☐ ปานกลาง ☑ ทรุดโทรม	ตะกอนมีน้อย

พื้นที่รับน้ำของฝายและข้อมูลประกอบ		สภาพโดยรวมของฝายและแนวทางแก้ไขปรับปรุงเบื้องต้น
	<u>ข้อมูลพื้นที่รับน้ำของฝาย</u> A = 15.38 ตารางกิโลเมตร L = 21.71 กิโลเมตร LC = 10.85 กิโลเมตร H = 840 เมตร s = 0.04 c = 0.25 I = 65 มิลลิเมตร/ชั่วโมง Return period = 100 ปี อัตราการไหลสูงสุด = 69.46 ลบ.ม./วินาที	**สภาพโดยรวมของฝาย** เป็นฝาย มข.2527 มีอายุมากกว่า 20 ปี ในความรับผิดชอบของ ทต.ร้องกวาง มีสภาพในแต่ละส่วนดังนี้ ส่วน Protection เหนือน้ำ : ไม่มี ส่วนเหนือน้ำ : ไม่มี ส่วนควบคุมน้ำ : มีการกัดเซาะ ทรุดตัว และมีการเคลื่อนตัวน้อย มีรูโพรง และรั่วปานกลาง (เป็นการรั่วลอดใต้ตัวฝาย) ส่วนท้ายน้ำ : มีการกัดเซาะ ทรุดตัว และมีการเคลื่อนตัวน้อย มีรูโพรง และรั่วปานกลาง (เป็นการรั่วลอดใต้ตัวฝาย) ส่วน Protection ท้ายน้ำ : ไม่มี ระบบส่งน้ำ : ไม่มี มีสภาพตะกอนหน้าฝาย : มาก **แนวทางแก้ไขปรับปรุงเบื้องต้น** เนื่องจากสภาพฝายค่อนข้างเก่า และทรุดโทรมมากไม่คุ้มค่าในการปรับปรุง ควรพิจารณารื้อถอน และก่อสร้างใหม่ในรูแบบ และขนาดที่เหมาะสม
