การตรวจสภาพฝายและแนวทางแก้ไขปรับปรุงเพื่อเพิ่มประสิทธิภาพฝาย

รหัสฝายที่ : WPH021300201

ชื่อฝาย **ชื่อลำน้ำ** ห้วยแก๊ต **ลำน้ำสาขาของ** แม่คำมี/แม่น้ำยม **ประเภทลำน้ำ** ลำห้วย **วันที่สำรวจ** 9 พ.ค. 68

หมู่บ้าน หมู่ที่ 2 บ้านห้วยแก๊ต **ตำบล** ห้วยโรง **อำเภอ** ร้องกวาง **จังหวัด** แพร่

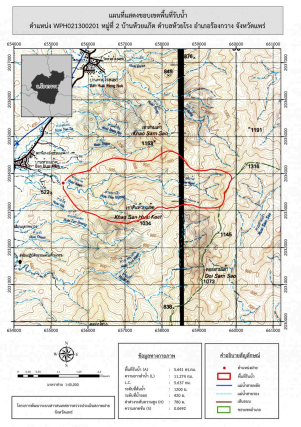
1. ส่วนป้องกันเหนือน้ำ : ☐ ใช้งานได้ดี ☐ ปานกลาง ☐ ทรุดโทรม	ตะกอนมีมาก	**2. ส่วนเหนือน้ำ :** ☐ ใช้งานได้ดี ☐ ปานกลาง ☐ ทรุดโทรม	ตะกอนมีมาก
3. ส่วนควบคุมน้ำ : ☑ ใช้งานได้ดี ☐ ปานกลาง ☐ ทรุดโทรม		**4. ส่วนท้ายน้ำ :** ☑ ใช้งานได้ดี ☐ ปานกลาง ☐ ทรุดโทรม	ตะกอนมีน้อย

5. ส่วนป้องกันท้ายน้ำ : ☑ ใช้งานได้ดี ☐ ปานกลาง ☐ ทรุดโทรม	ตะกอนมีปานกลาง	**6. ระบบส่งน้ำ :** ☐ ใช้งานได้ดี ☐ ปานกลาง ☐ ทรุดโทรม

พื้นที่รับน้ำของฝายและข้อมูลประกอบ		สภาพโดยรวมของฝายและแนวทางแก้ไขปรับปรุงเบื้องต้น
	ข้อมูลพื้นที่รับน้ำของฝาย A = 5.64 ตารางกิโลเมตร L = 11.27 กิโลเมตร LC = 5.64 กิโลเมตร H = 780 เมตร s = 0.07 c = 0.25 I = 100 มิลลิเมตร/ชั่วโมง Return period = 100 ปี อัตราการไหลสูงสุด = 39.21 ลบ.ม./วินาที	**สภาพโดยรวมของฝาย** เป็นฝาย มข.2527 ก่อสร้างโดยที่ว่าการอำเภอร้องกวาง มีอายุมากกว่า 15 ปี มีสภาพในแต่ละส่วนดังนี้ ส่วน Protection เหนือน้ำ : ไม่มี ส่วนเหนือน้ำ : ไม่มี ส่วนควบคุมน้ำ : มีการกัดเซาะ ทรุดตัว และรั่วซึมน้อย โดยรวมยังสมารถใช้งานได้ ส่วนท้ายน้ำ : ปกติมีวัชพืชขึ้นน้อย ส่วน Protection ท้ายน้ำ : ไม่มี ระบบส่งน้ำ : ปกติ มีสภาพตะกอนหน้าฝาย : มาก **แนวทางแก้ไขปรับปรุงเบื้องต้น** มีการกัดเซาะ ทรุดตัว และรั่วซึมเล็กน้อยยังสมารถใช้งานต่อไปได้ หากจะซ่อมแซมควรตรวจสอบจุดรั่วซึมอีกครั้งว่าคุ้มค่าต่อการซ่อมหรือไม่ ควรวางมาตรการขุดลอก และกำจัดวัชพืชตามเวลาที่เหมาะสม
