การตรวจสภาพฝายและแนวทางแก้ไขปรับปรุงเพื่อเพิ่มประสิทธิภาพฝาย

รหัสฝายที่ : WPH021300401

ชื่อฝาย ทุ่งนาต้น **ชื่อลำน้ำ** แม่คำมี **ลำน้ำสาขาของ** แม่น้ำยม **ประเภทลำน้ำ** แม่น้ำสาขา **วันที่สำรวจ** 9 พ.ค. 68

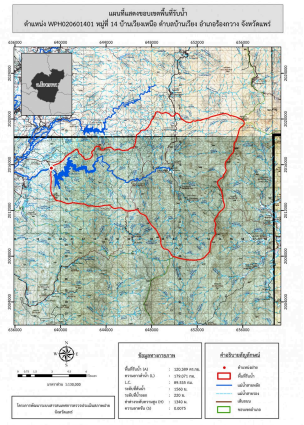
1. ส่วนป้องกันเหนือน้ำ : ☐ ใช้งานได้ดี ☐ ปานกลาง ☐ ทรุดโทรม — ตะกอนมีมาก	**2. ส่วนเหนือน้ำ :** ☐ ใช้งานได้ดี ☐ ปานกลาง ☐ ทรุดโทรม — ตะกอนมีมาก
3. ส่วนควบคุมน้ำ : ☐ ใช้งานได้ดี ☐ ปานกลาง ☑ ทรุดโทรม	**4. ส่วนท้ายน้ำ :** ☐ ใช้งานได้ดี ☐ ปานกลาง ☑ ทรุดโทรม — ตะกอนมีน้อย

5. ส่วนป้องกันท้ายน้ำ : ☐ ใช้งานได้ดี ☐ ปานกลาง ☐ ทรุดโทรม — ตะกอนมีปานกลาง	**6. ระบบส่งน้ำ :** ☐ ใช้งานได้ดี ☑ ปานกลาง ☐ ทรุดโทรม — ตะกอนมีปานกลาง

พื้นที่รับน้ำของฝายและข้อมูลประกอบ		สภาพโดยรวมของฝายและแนวทางแก้ไขปรับปรุงเบื้องต้น
	<u>ข้อมูลพื้นที่รับน้ำของฝาย</u> A = 62.47 ตารางกิโลเมตร L = 125.05 กิโลเมตร LC = 62.53 กิโลเมตร H = 865 เมตร s = 0.01 Return period = 100 ปี อัตราการไหลสูงสุด = 301.17 ลบ.ม./วินาที	**สภาพโดยรวมของฝาย** เป็นฝาย คสล. ก่อสร้างโดยที่ว่าการอำเภอร้องกวาง อายุมากกว่า 30 ปี มีสภาพในแต่ละส่วนดังนี้ ส่วน Protection เหนือน้ำ : ไม่มี ส่วนเหนือน้ำ : ไม่มี ส่วนควบคุมน้ำ : มีการกัดเซาะ ทรุดตัว แตกร้าว และรั่วปานกลาง มีรูโพรง และมีการเคลื่อนตัวน้อย มีเศษกิ่งไม้มาติดบริเวณตัวฝายทำให้กีดขวางทางน้ำ และมีวัชพืชขึ้นน้อย ส่วนท้ายน้ำ : มีการกัดเซาะ ทรุดตัว แตกร้าว และรั่วปานกลาง มีรูโพรง และมีการเคลื่อนตัวน้อย มีเศษกิ่งไม้มาติดบริเวณตัวฝายทำให้กีดขวางทางน้ำ และมีวัชพืชขึ้นน้อย ส่วน Protection ท้ายน้ำ : ไม่มี ระบบส่งน้ำ : ปกติมีวัชพืชขึ้นน้อย ส่วนประตูน้ำปากคลองมีการกัดเซาะและทรุดตัวน้อยควรได้รับการปรับปรุงด้วย มีสภาพตะกอนหน้าฝาย : มาก **แนวทางแก้ไขปรับปรุงเบื้องต้น** เนื่องจากสภาพฝายค่อนข้างเก่า และทรุดโทรมอาจไม่คุ้มค่าในการปรับปรุง ควรพิจารณารื้อถอนและก่อสร้างใหม่ในรูแบบ และขนาดที่เหมาะสม
