การตรวจสภาพฝายและแนวทางแก้ไขปรับปรุงเพื่อเพิ่มประสิทธิภาพฝาย

รหัสฝายที่ : WPH021300501

ชื่อฝาย น้ำปุ2 **ชื่อลำน้ำ** น้ำปุ **ลำน้ำสาขาของ** แม่คำมี/แม่น้ำยม **ประเภทลำน้ำ** ลำห้วย **วันที่สำรวจ** 9 พ.ค. 68

หมู่บ้าน หมู่ที่ 5 บ้านน้ำพุสูง **ตำบล** ห้วยโรง **อำเภอ** ร้องกวาง **จังหวัด** แพร่

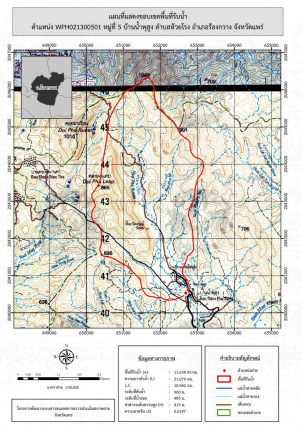
3. ส่วนควบคุมน้ำ : ☐ ใช้งานได้ดี ☐ ปานกลาง ☑ ทรุดโทรม

4. ส่วนท้ายน้ำ : ☐ ใช้งานได้ดี ☐ ปานกลาง ☑ ทรุดโทรม — ตะกอนมีน้อย

เป็นฝาย คสล. ก่อสร้างโดยที่ว่าการอำเภอร้องกวาง อายุมากกว่า 30 ปี มีสภาพในแต่ละส่วนดังนี้ ส่วน Protection เหนือน้ำ : ไม่มี ส่วนเหนือน้ำ : ไม่มี ส่วนควบคุมน้ำ : มีการกัดเซาะ ทรุดตัว แตกร้าว และรั่วปานกลาง มีรูโพรง และมีการเคลื่อนตัวน้อย มีเศษกิ่งไม้มาติดบริเวณตัวฝายทำให้กีดขวางทางน้ำ และมีวัชพืชขึ้นน้อย ส่วนท้ายน้ำ : มีการกัดเซาะ ทรุดตัว แตกร้าว และรั่วปานกลาง มีรูโพรง และมีการเคลื่อนตัวน้อย มีเศษกิ่งไม้มาติดบริเวณตัวฝายทำให้กีดขวางทางน้ำ และมีวัชพืชขึ้นน้อย ส่วน Protection ท้ายน้ำ : ไม่มี ระบบส่งน้ำ : ปกติมีวัชพืชขึ้นน้อย มีสภาพตะกอนหน้าฝาย : มาก

เนื่องจากสภาพฝายค่อนข้างเก่า และทรุดโทรมอาจไม่คุ้มค่าในการปรับปรุง ควรพิจารณารื้อถอนและก่อสร้างใหม่ในรูแบบ และขนาดที่เหมาะสม
