การตรวจสภาพฝายและแนวทางแก้ไขปรับปรุงเพื่อเพิ่มประสิทธิภาพฝาย

รหัสฝายที่ : WPH021300502

ชื่อฝาย น้ำปุ๋1 **ชื่อลำน้ำ** น้ำปุ๋ **ลำน้ำสาขาของ** แม่คำมี/แม่น้ำยม **ประเภทลำน้ำ** ลำห้วย **วันที่สำรวจ** 9 พ.ค. 68

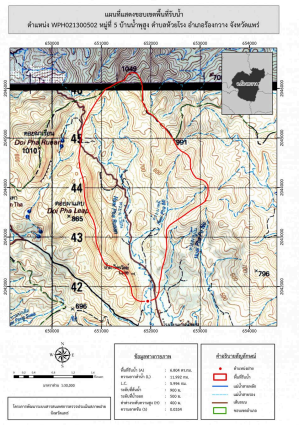
มีสภาพในแต่ละส่วนดังนี้ ส่วน Protection เหนือน้ำ : ไม่มี ส่วนเหนือน้ำ : ไม่มี ส่วนควบคุมน้ำ : มีการกัดเซาะ ทรุดตัว แตกร้าว และรั่วปานกลาง มีรูโพรง และมีการเคลื่อนตัวน้อย มีเศษกิ่งไม้มาติดบริเวณตัวฝายทำให้กีดขวางทางน้ำ และมีวัชพืชขึ้นน้อย ส่วนท้ายน้ำ : มีการกัดเซาะ ทรุดตัว แตกร้าว และรั่วปานกลาง มีรูโพรง และมีการเคลื่อนตัวน้อย มีเศษกิ่งไม้มาติดบริเวณตัวฝายทำให้กีดขวางทางน้ำ และมีวัชพืชขึ้นน้อย ส่วน Protection ท้ายน้ำ : ไม่มี ระบบส่งน้ำ : ปกติมีวัชพืชขึ้นน้อย มีสภาพตะกอนหน้าฝาย : มาก

เนื่องจากสภาพฝายค่อนข้างเก่า และทรุดโทรมอาจไม่คุ้มค่าในการปรับปรุง ควรพิจารณารื้อถอน และก่อสร้างใหม่ในรูแบบ และขนาดที่เหมาะสม
